Förtydligande och nya fakta till EBR meddelande nr 19 2020 med rubriken "Ljusbåge efter manöver av frånskiljare i nätstation typ Jaco (före 1982)"

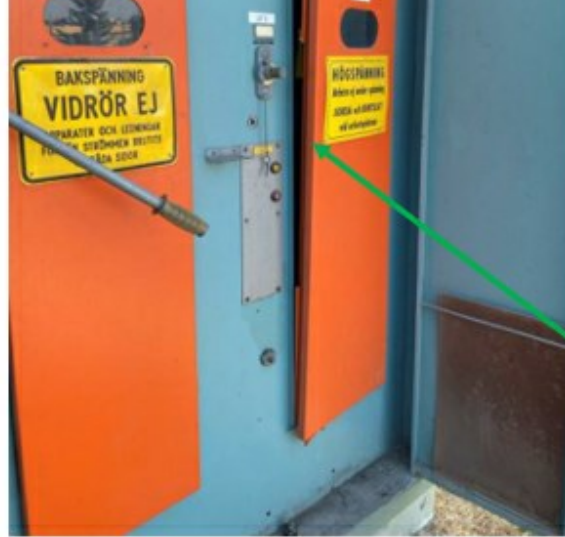
Många elnätetsföretag har besiktigt sina nätstationer för att säkerställa dess funktion. E.ON på vars elnät, olyckan inträffade, har besiktigt samtliga kända nätstationer från Jaco. Efter genomförd besiktning kunde det konstateras att det bara är den havererade nätstationen som var felbehäftad. Orsaken till händelsen var att på denna station, var facken modifierade i efterhand. Fjärrutrustning hade eftermonterats på lastfrånskiljarna, och för att få dit manöverstången hade man gjort åverkan på dörren med dess låskonstruktion. Denna åverkan försämrade dörrens hållfasthet kraftigt.

Låsskena med urkapning efter anpassning motormanöverdon

- Att upphäva generellt kopplingsförbud för Jacostationer.
- Kontrollera att ingen åverkan finns på dörrar och låsfunktioner.
- Att nätägare ska inventera och genomföra förtätat underhåll på stationer som inte är ljusbågstestade, med avseende på vissa kritiska punkter som till exempel apparatmanövrering, tryckavlastning med mera. Detta för att säkerställa en säker manövrering.
- Att nätägare ska skapa en utbytesplan för stationer som inte är ljusbågstestade.

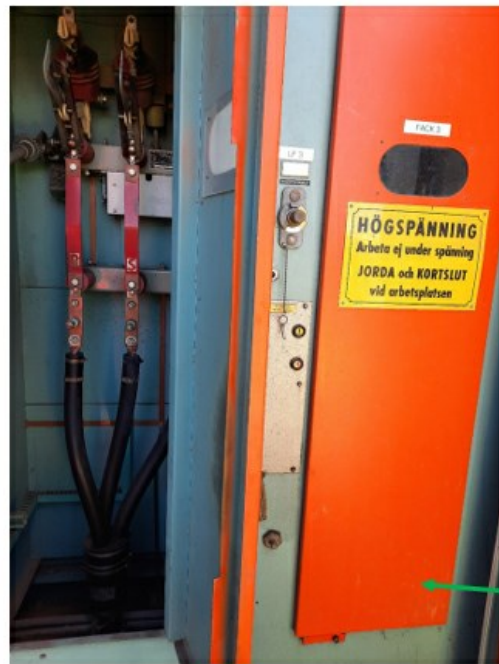
Låsöverfall
Dörrar ska vara helt stängda och låsta enligt tillverkarens anvisning.

- Aktivt utföra riskhantering
- Kontrollera att dörrar är ordentligt stängda och låsöverfall ordentligt åtdragna före manöver.
- Kontrollera att ingen åverkan finns på dörrar och låsfunktioner.
- Kontrollera att eventuella tryckavlastning-/ utblåsningsluckor inte är blockerade.
- Följa kopplingsedelns/driftorders punkter.
- Kontrollera resultatet efter varje kopplingsåtgärd. Om förväntat resultat inte erhålls efter åtgärd ska koppling avbrytas och drift kontaktas.
- Ny riskanalys utifrån det nya läget utföras innan någon ytterligare kopplingsåtgärd vidtas.
- Avbryta koppling vid osäkerhet om stationens kondition inte känns trygg.
- Se till att kopplingsbiträde har nödig kännedom om respektive apparat.
- Ha kompletterande personlig skyddsutrustning utifrån vad riskhanteringen anger.
