ULTRALJUDSPROVNING
MED TELETTESTMETODEN –
UTVÄRDERING AV FÄLTFÖRSÖK PÅ FJÄRRVÄRMERÖR

Rapport | 2006:2

Det Norske Veritas

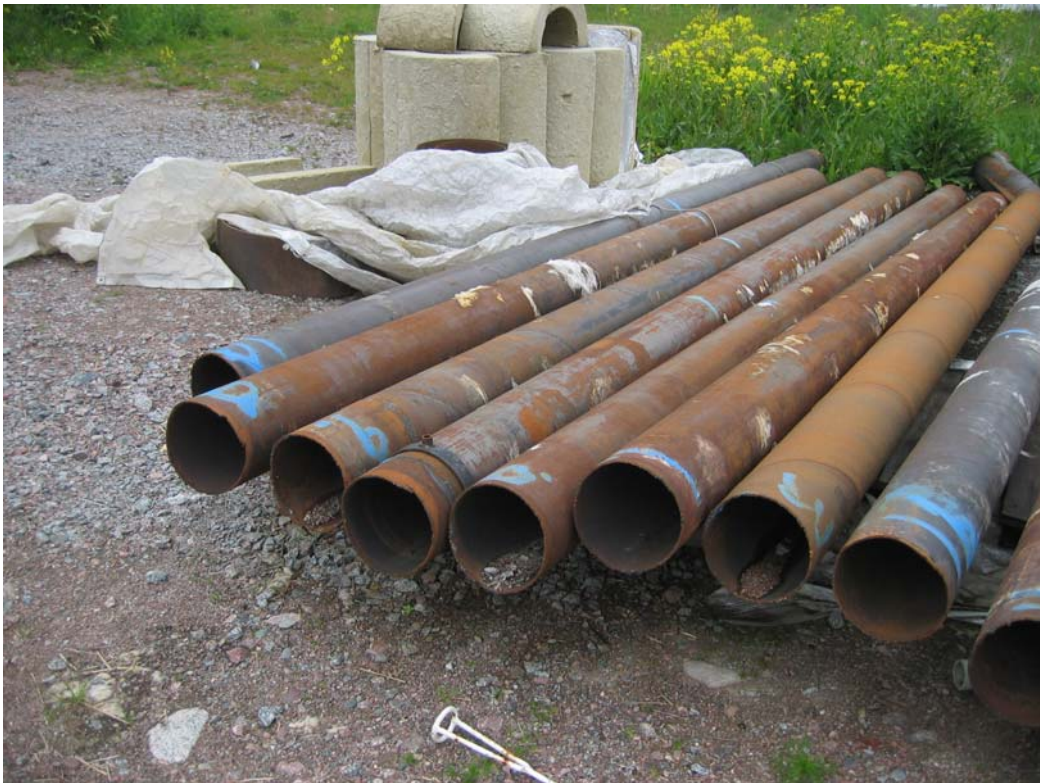
Rörsträckan på Sköldungagatan frilades i maj 2005. Några av de uppgrävda rören visas i Bild 10. Vid visuell inspektion av rören konstaterades att den del som mätningen har utförts på var i *relativt* gott skick. Rören var främst angripna av ytlig korrosion, med bitvis lite större angrepp, medan skyddsmålningen var intakt på andra ställen. De frilagda rören inspekterades med avseende på om detekterade korrosionsskador enligt Teletest sammanföll med korrosionsskador i praktiken. En generell bedömning av mätresultaten är att Teletest har identifierat defekter i anslutning till rörstöd. Dessa områden uppvisade också i praktiken korrosionsskador, dock var dessa som regel relativt ytliga.

Bild 10 Frilagda fjärrvärmerör från Sköldungagatan, Uppsala. Dessa är huvudsakligen angripna av ytrost, med lokalt större angrepp. På en del ställen fanns skyddsmålningen kvar.

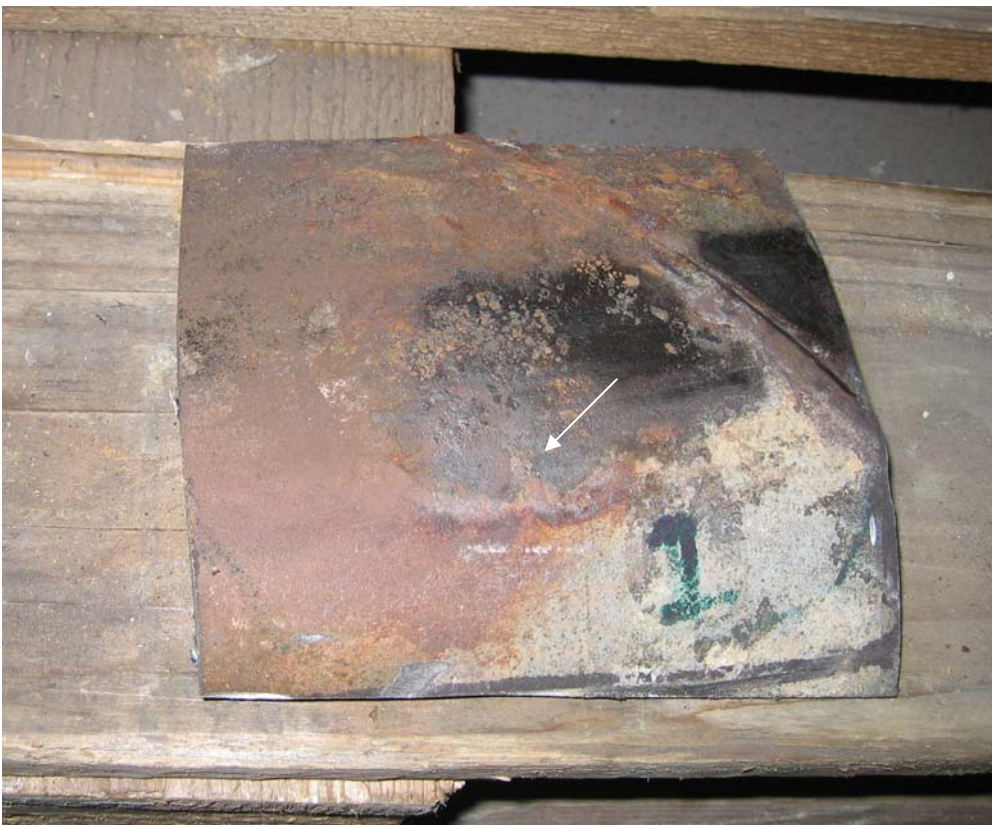
Då den kraftiga rostbeläggningen slipades bort på röret i punkt nr 1 framträdde en samling med små frätgropar, se Bild 13a. Även för punkt nr 5 och 6 påvisades en samling frätgropar efter att rostbeläggningen hade slipats bort, se Bild 13b. Dessa var dock mindre jämfört med för punkt nr 1.

Bild 13a Bild 13a Mät punkt nr 1. Vid slipning av rostbeläggning framträdde ett stort antal frätgropar, se markering med pil.

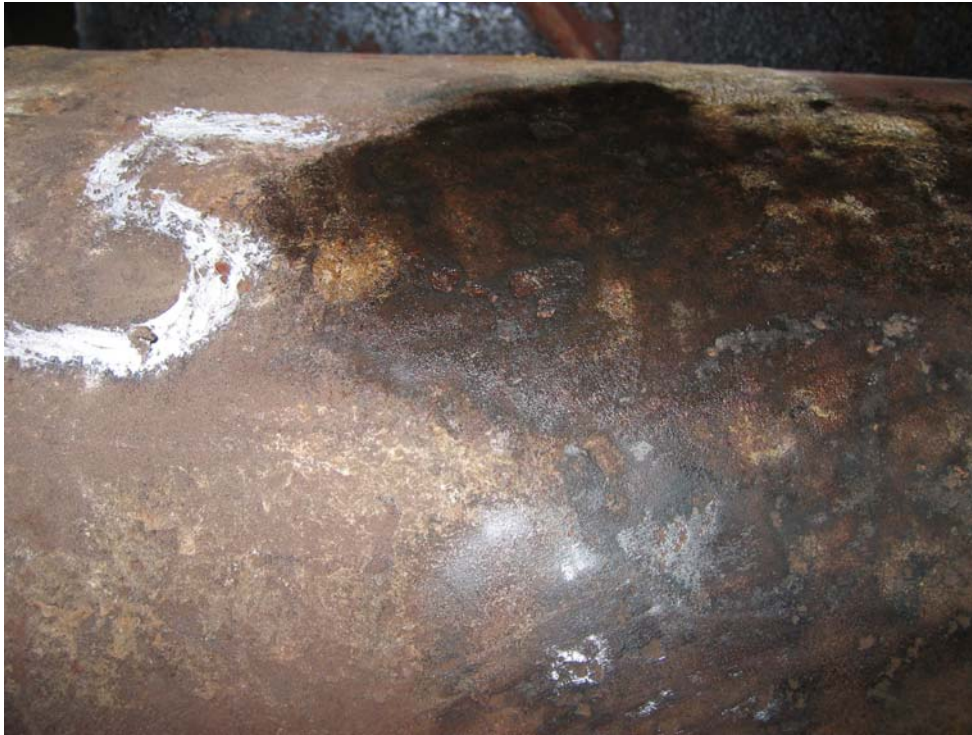
Bild 13b Mätpunkt nr 5. Mindre frätgropar framträdde efter att rostskiktet hade slipats bort.

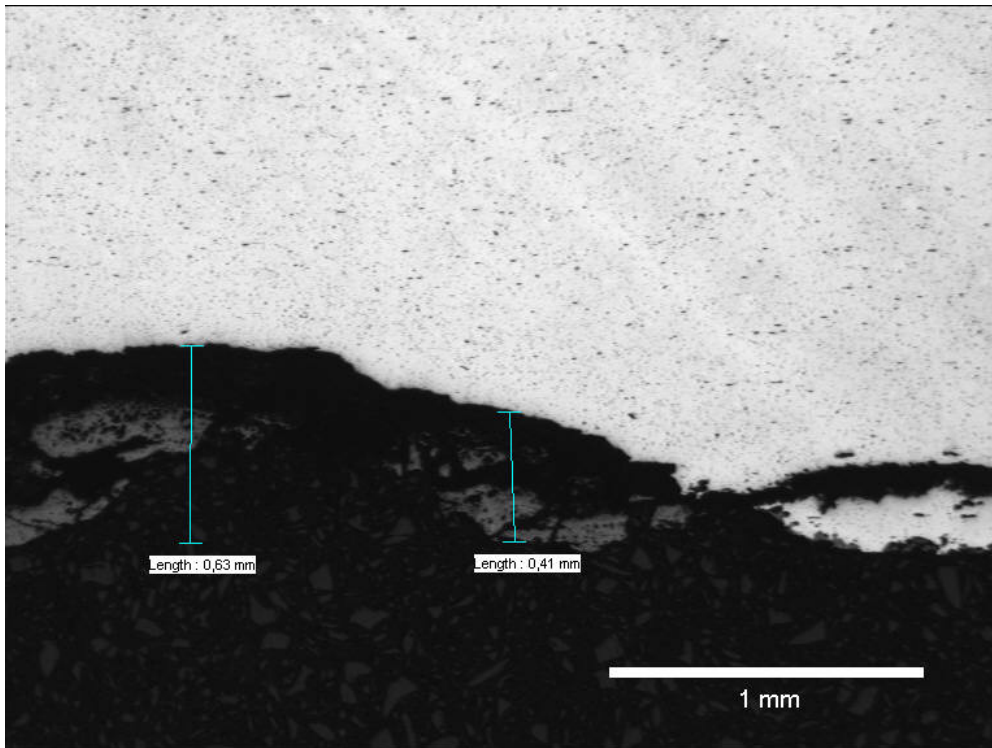
Punktangreppen är små och skulle troligen inte leda till genomläckage på flera år. Dock beror detta naturligtvis på omgivande miljö. Om det läcker in vatten med hög salthalt, orsakat av t.ex. vägsalter, så förväntas en högre korrosionshastighet.

Bild 14 x25 Frätgrop på rörets utsida, med djup mellan 0,4 – 0,6 mm.

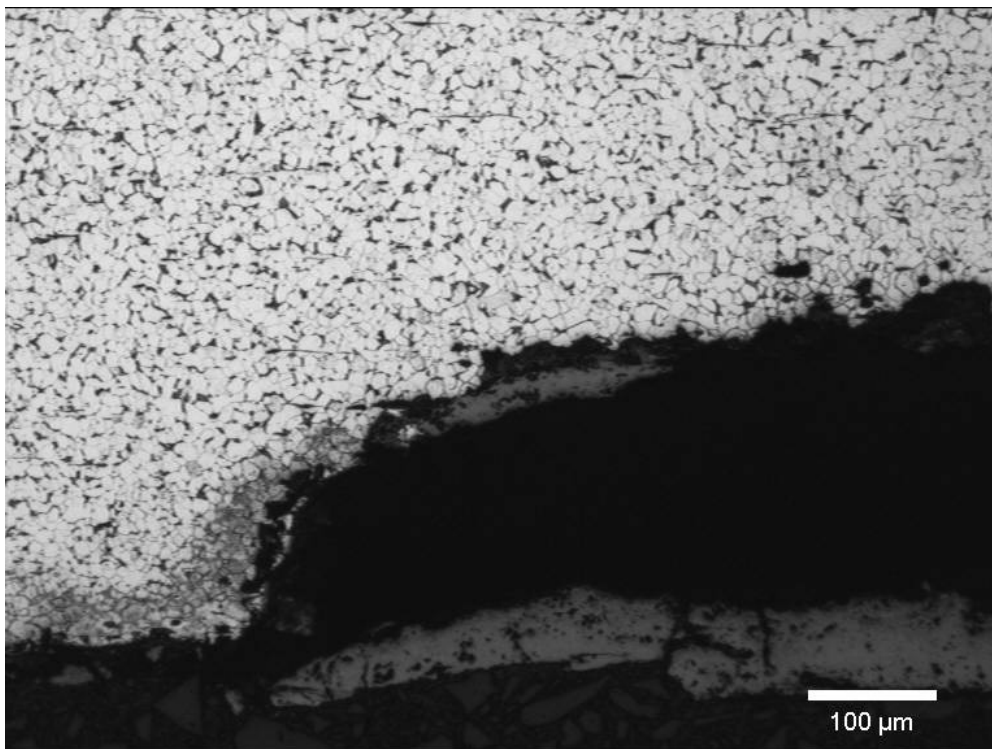
Ett tvärsnitt togs ut från Punkt nr 1 för metallografisk undersökning. Provbiten bakades in i bakelit följt av slipning polering och etsning i 5 % Nital. Provet undersöktes i ljusoptiskt mikroskop. Två ”större” frätgropar fanns i detta tvärsnitt, med djup mellan 0,4 – 0,6 mm och den största var ca 4 mm bred. Utöver dessa fanns ett antal små frätgropar med djup ca 10 µm. En av de större frätgroparna visas i oetsat tillstånd i Bild 14. I Bild 15 visas en bit av samma frätgrop i högre förstoring och med materialets mikrostruktur frametsad. Mikrostrukturen består av ferrit och perlit och är normal för lågkolhaltiga kolstål.

Bild 15 x100 En bit av frätgropen i Bild 14 i etsat tillstånd. Materialets mikrostruktur är normal och består av ferrit och perlit.

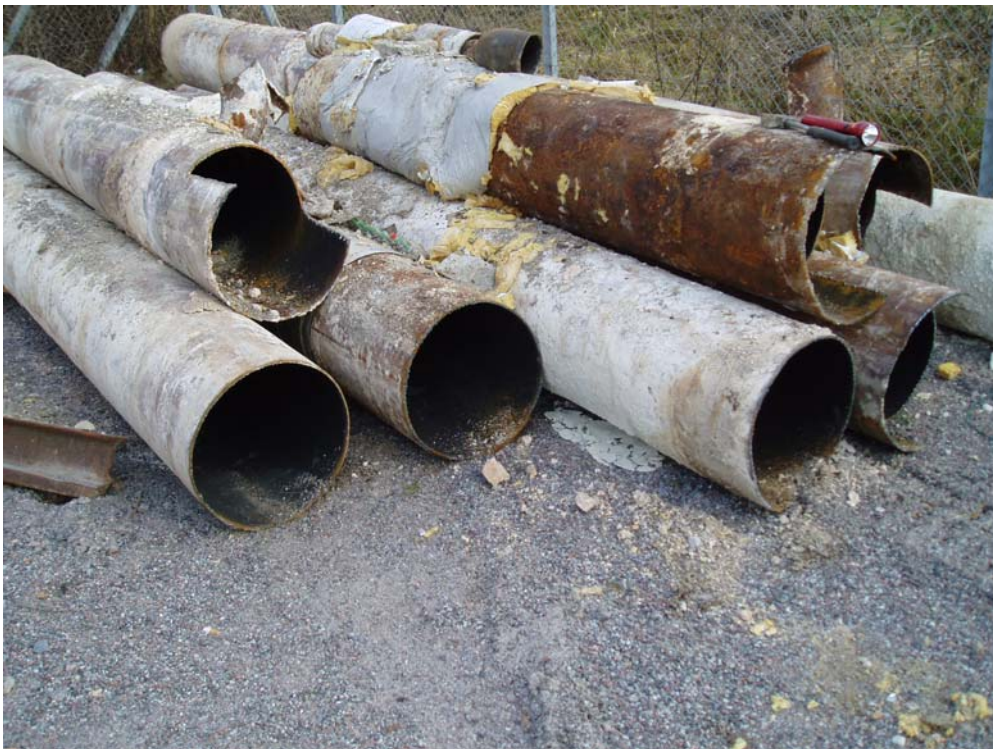
Större delen av framledningen var i mycket dåligt skick, se Bild 16. Kraftiga korrosionsskador förekom längs större delen av rörsträckan, se exempel i Bild 17. Enligt Fortum fanns det en läcka precis framför kammaren, på rörsträckan i riktning framåt, uppåt backen. Rörens kondition stämmer väl överens med mätkurvan för framledningen i riktning framåt, uppåt backe, som påvisade flera områden med större indikationer. Några bitar av framledningen var i bättre kondition och hade endast sporadiska och ytliga angrepp. Detta stämmer väl överens med mätkurvan för framledningen i riktning bakåt, nedåt backe, som ej påvisade några indikationer. Detta är en trolig tolkning, men den kan ej verifieras eftersom rörens inbördes ordning ej var markerad.

Bild 16 Frilagd framledning från Rinkeby, Stockholm. Rören är i dålig kondition och djupare korrosionsangrepp förekommer i flera områden på rören.

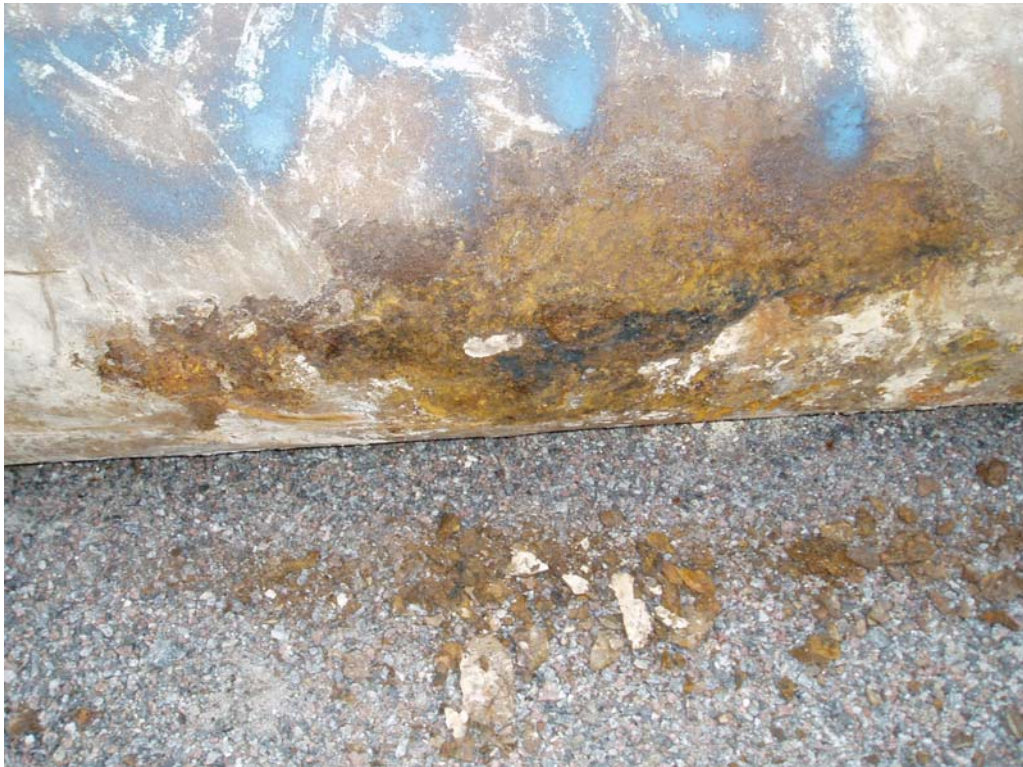
Bild 17 Kraftig korrosionsskada på framledning från Rinkeby, Stockholm.

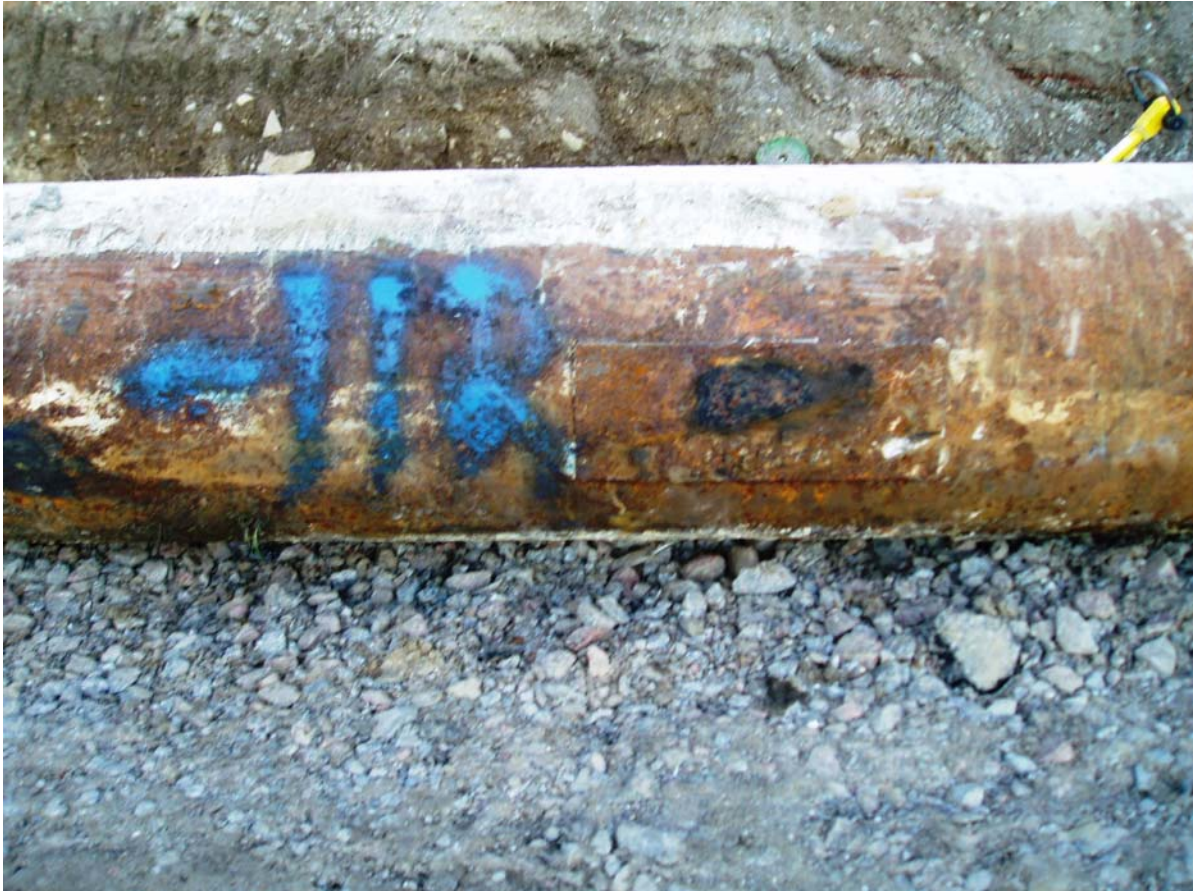
- Mindre indikation vid -6,5 m i riktning bakåt, nedåt backe, sammanföll med större korrosionsskada.
- Medel indikation vid -11 m i riktning bakåt, nedåt backe sammanföll med stödplåt som var fastsvetsad på röret. En korrosionsskada fanns i denna stödplåt, se Bild 18 nedan.
- Mindre indikationer vid +16 – 18 m, efter kammaren i riktning framåt, uppåt backe. I detta område fanns en läcka enligt Fortum. Detta var dock ej verifierbart pga. att rörbiten vid kammaren ej hade sparats.

Bild 18 Korrosionsskada i stödplåt på returledning i riktning bakåt, nedåt backe.

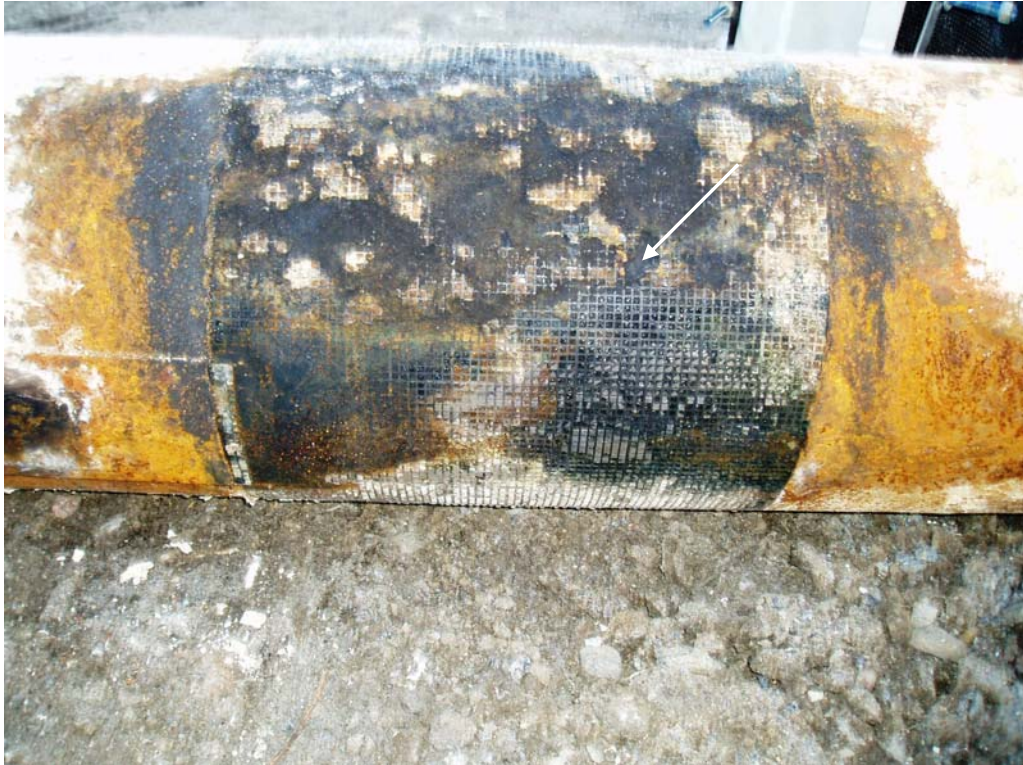
Läckan i Provbit 1 utgjordes av ett litet men djupt korrosionsangrepp, se Bild 19. I Provbit 2 var korrosionsangreppet större, ca 70x140 mm, men grundare se Bild 20.

Bild 19 Läckage vid -2 m på returledning i riktning bakåt, nedåt backe.

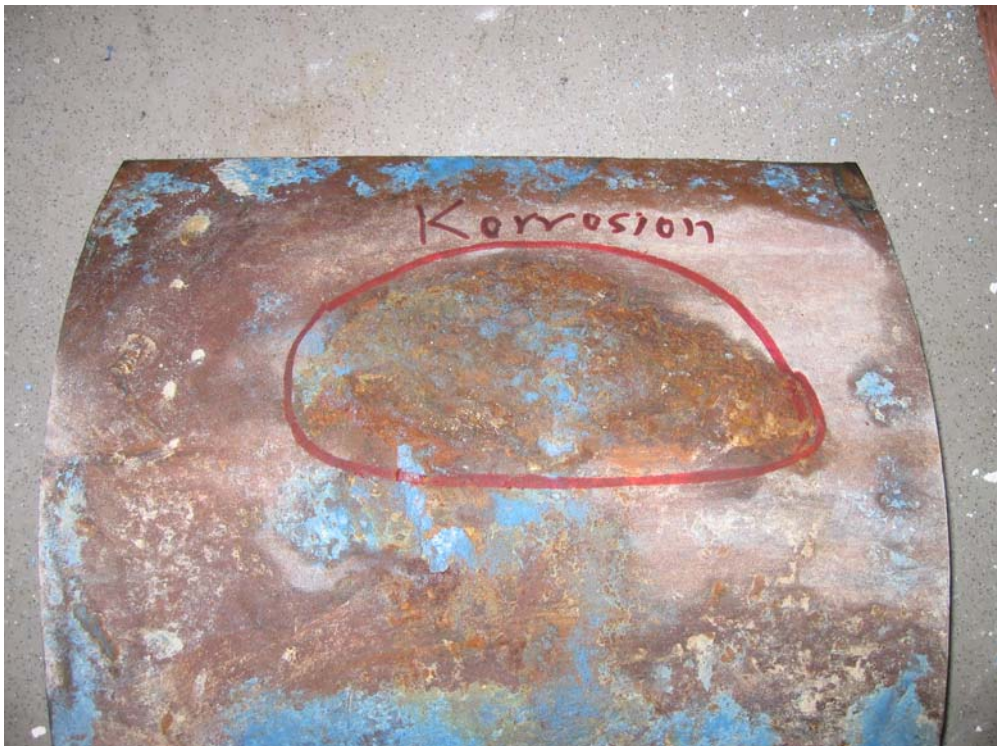
Bild 20 Större korrosionsskada vid -6,5 m på returledning i riktning bakåt, nedåt backe.

För Provbit 2 är det svårare att beräkna CSA. Korrosionsangreppen består av många små frätgropar. Korrosionsskadans utbredning mättes upp till ca $140 \times 70\text{ mm}$, där måttet i omkretsled är 70 mm. Baserat på godstjockleksmätningarna bedöms medelavverkningen vara 0,5 mm. Detta ger $CSA = 70 \times 0,5 = 35\text{ mm}^2$. Detta är också långt under detekterbarhetsnivån. Denna beräkning tar dock ej hänsyn till djupare frätgropar i ytan, eftersom dessa ej kan mätas upp med godstjockleksmätare. Om CSA för tvärsnittsgroparna läggs till detta värde på samma sätt som i avsnitt 6.1.2, erhålls ett större CSA. Uppskattningsvis finns det minst 100 frätgropar med en tvärsnittsarea på 2 mm^2 . Detta ger ett sammanlagt CSA för korrosionsangreppet på ca $35 + 100 \times 2 = 235\text{ mm}^2$. Detta CSA hamnar över 3 % detekterbarhetsnivån, men under 9 % nivån.

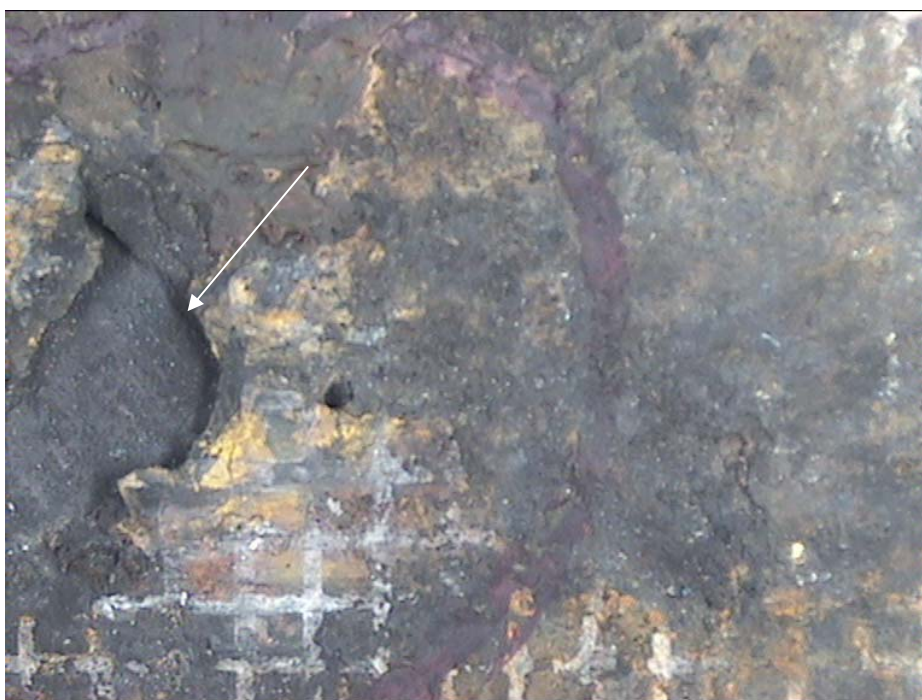
Bild 21 Provbit nr 1. Själva läckagearean var liten som ett knappnålshuvud och fanns under "kanten" vid pilen.

CSA för Provbit 2 är större än för Provbit 1 och det är troligen därför som Teletest detekterade nr 2, men ej nr 1. Notera också att läckan i Provbit 1 har varit klamrad med ett metallband under ca 1 år. Metallbandet kan ge upphov till spaltkorrosion på röret då vatten tränger in mellan rör och metallband. Korrosionsskadan var troligen ännu mindre vid mätfallet.

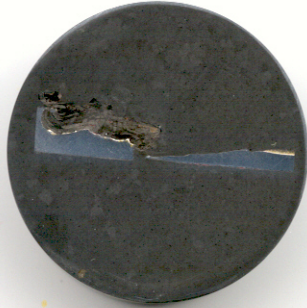
Provet undersöktes i ljusoptiskt mikroskop. Ett makrofoto av tvärsnittet visas i Bild 22. Frätgropen var ca 35 mm bred och större delen av godset hade avverkats. Ena sida av frätgropen var täckt med ett tjockt lager korrosionsprodukter (rost). Läckan (botten på frätgropen) var endast ett par mm bred, se Bild 23. Det syns tydligt att korrosionsangreppet har tillväxt från utsidan. Mikrostrukturen bestod av ferrit och perlit/bainit och är normal för lågkolhaltiga stål. På rörets insida förekom flera små punktangrepp i anslutning till läckan, se Bild 24. Dessa angrepp var relativt grunda, ca 60 – 70 µm. Angreppen har högst sannolikt uppkommit efter att frätgropen har växt igenom rörväggen och beror troligen på att förorenat vatten från utsidan har läckt in vid stillestånd i systemet. Vidare kan syre lösas in i fjärrvärmevattnet, via den öppna frätgropen, och ge upphov till korrosion. Detta fenomen med invändiga angrepp i anslutning till genomgående frätgropar har observerats tidigare vid metallografisk undersökning av skadade fjärrvärmerör /4/.

Bild 22 Makrofoto av tvärsnitt, Provbit 1. Frätgropen är ca 35 mm bred och har växt igenom nästan hela rörväggen.

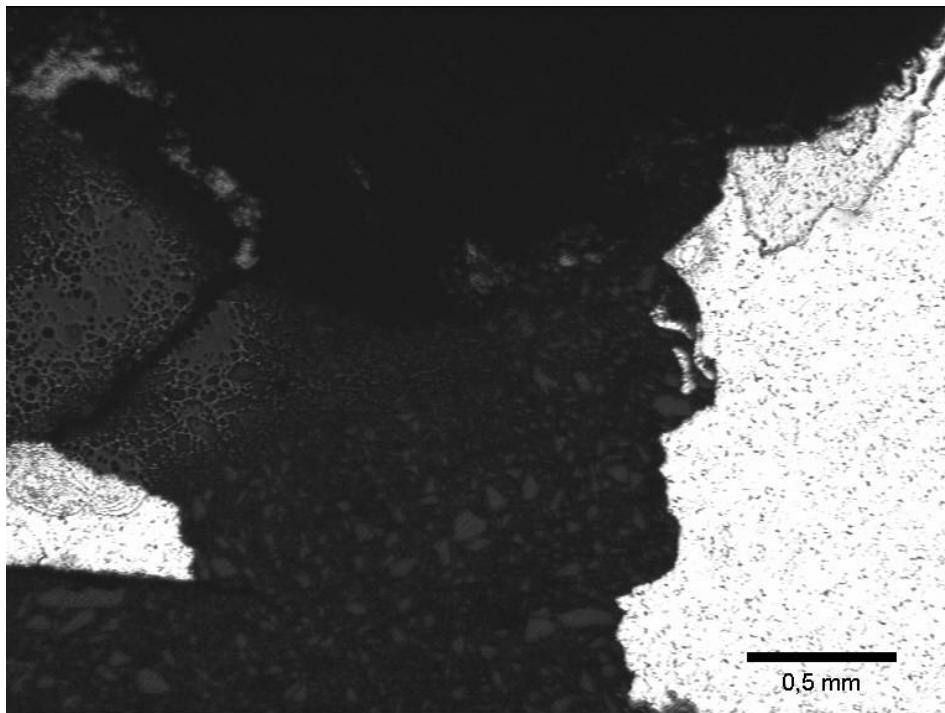
Bild 23 Botten på frätgrop, ca 2 mm bred.

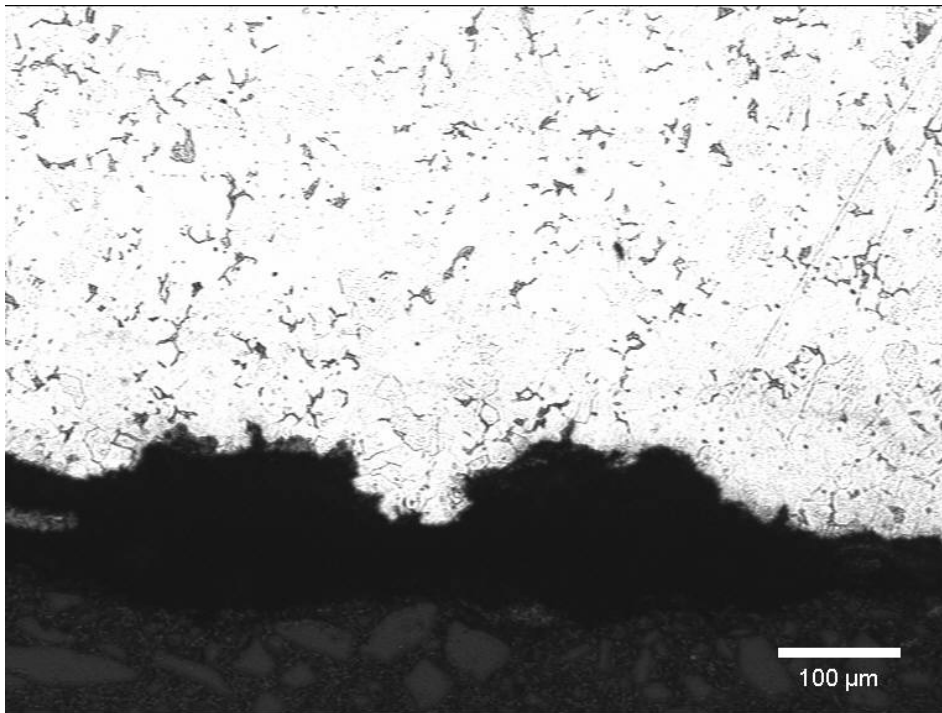
Bild 24 Invändig korrosion i anslutning till läckan. Frätgroparna är ca 60 – 70 µm djupa och täckta med korrosionsprodukter (rödrost).

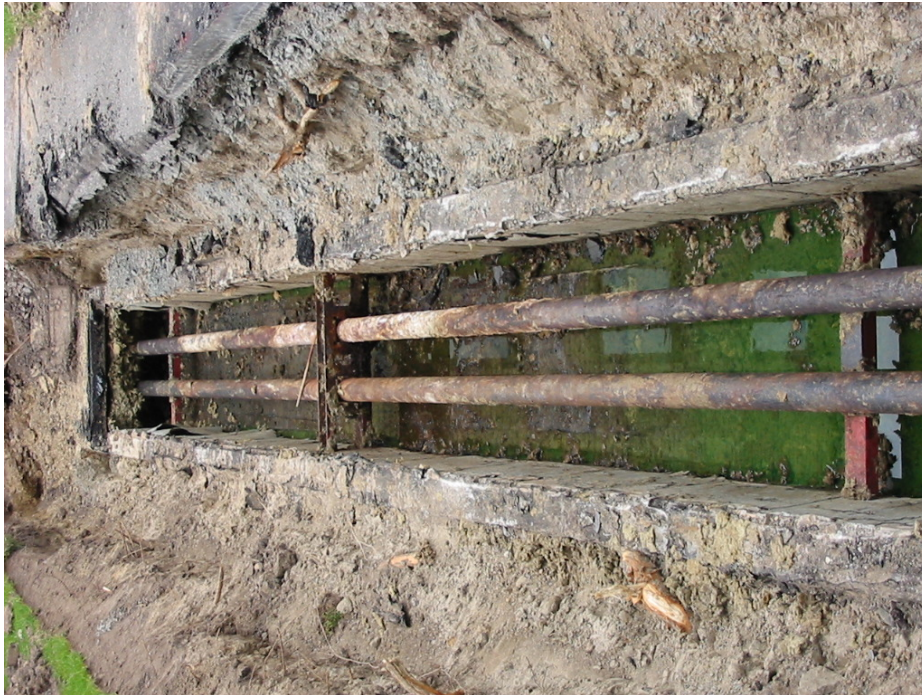
Den aktuella rörsträckan frilades i samband med reparationer, ca 2 veckor efter den utförda mätningen. Läckan identifierades på framledningen, ca 20 meter från mätpunkten. Detta ligger utanför räckvidden, 18 meter, på den utförda Teletestmätningen. En bit av den frilagda rörsträckan visas i Bild 25, med läckan till vänster i bilden. Båda rören var angripna av kraftig korrosion. Även en sekundär läcka på en sidoleddning identifierades ca 6 meter från mätpunkten.

Bild 25 Utgrävning av det läckande röret i Göteborg. Läckan finns till vänster i bilden.

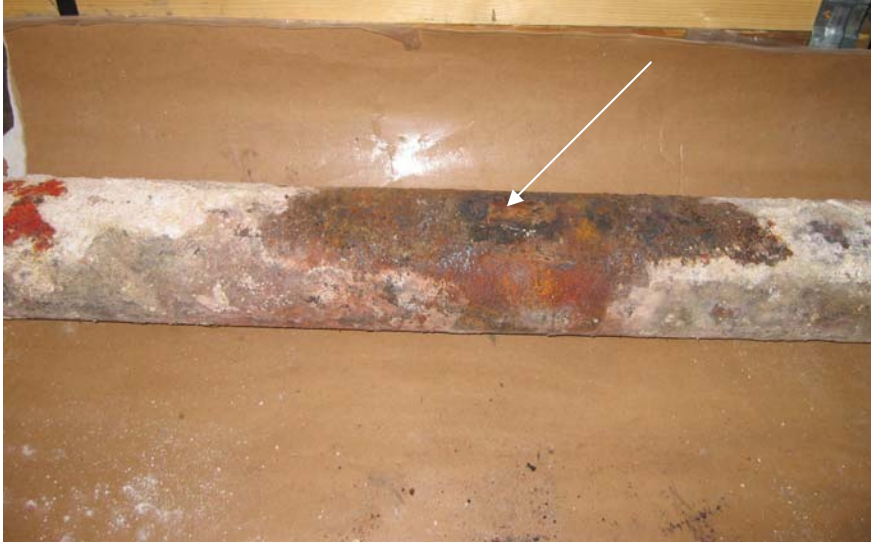
En bit av det läckande röret kapades ut för metallografisk undersökning i lab. Hela röret var angripet av kraftig korrosion. Något tydligt läckage kunde inte identifieras, men läckan bedömdes vara belägen under ett tjockt lager med rost, vid pilen i Bild 26. Detta område hade en area på ca $50 \times 40 = 200 \text{ mm}^2$.

Bild 26 Utkapad rörbit som innehåller läckan, vilken är markerad med pil. Hela röret är angripet av kraftig korrosion.

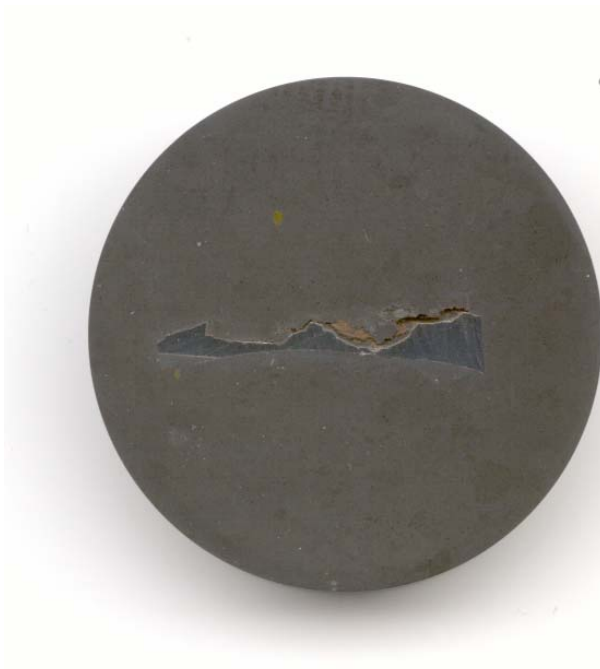
Ett makrofoto av provbiten visas i Bild 27. Frätgropen har växt nästan rakt igenom hela godset och det syns tydligt att frätgropen har tillväxt från rörets utsida. I Bild 28 visas botten på frätgropen. Materialets mikrostruktur är normal och består av ferrit och perlit. Kvarstående godstjocklek är som lägst ca 0,12 mm. Bedömningen är ändå att denna frätgrop gav upphov till läckaget, men att genombrott av rörväggen har skett i ett annat tvärsnitt. I botten av frätgropen är röret även angripet av korrosion på *insidan*, se pilen i Bild 28. Ytterligare ett korrosionsangrepp fanns intill frätgropen på rörets insida. Frätgropen var ca 0,2 mm djup, se Bild 29. Även dessa frätgropar har sannolikt uppkommit efter att den utvändiga frätgropen har växt igenom rörväggen (se avsnitt 6.1.1).

Bild 27 Makrofoto av tvärsnitt från läckage-området. Frätgropen är ca 25 mm bred och har växt igenom nästan hela rörväggen.

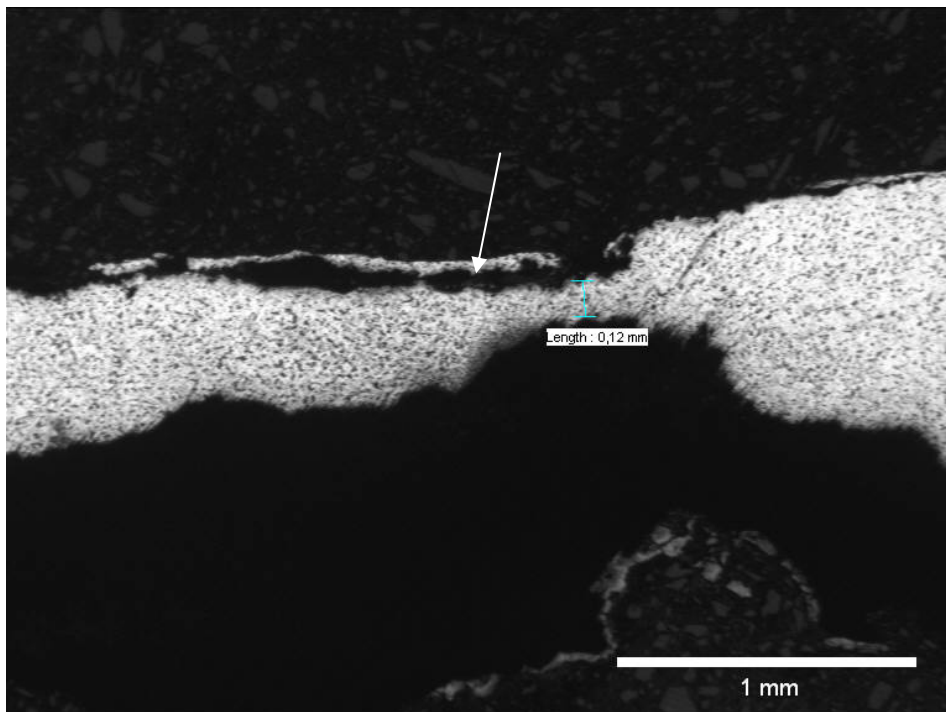
Bild 28 Botten på frätgrop som har tillväxt från utsidan. Kvarstående godstjocklek är som lägst ca 0,12 mm. Rörets insida är beläget överst i bilden. Röret har även angripits av invändig korrosion, se pil.

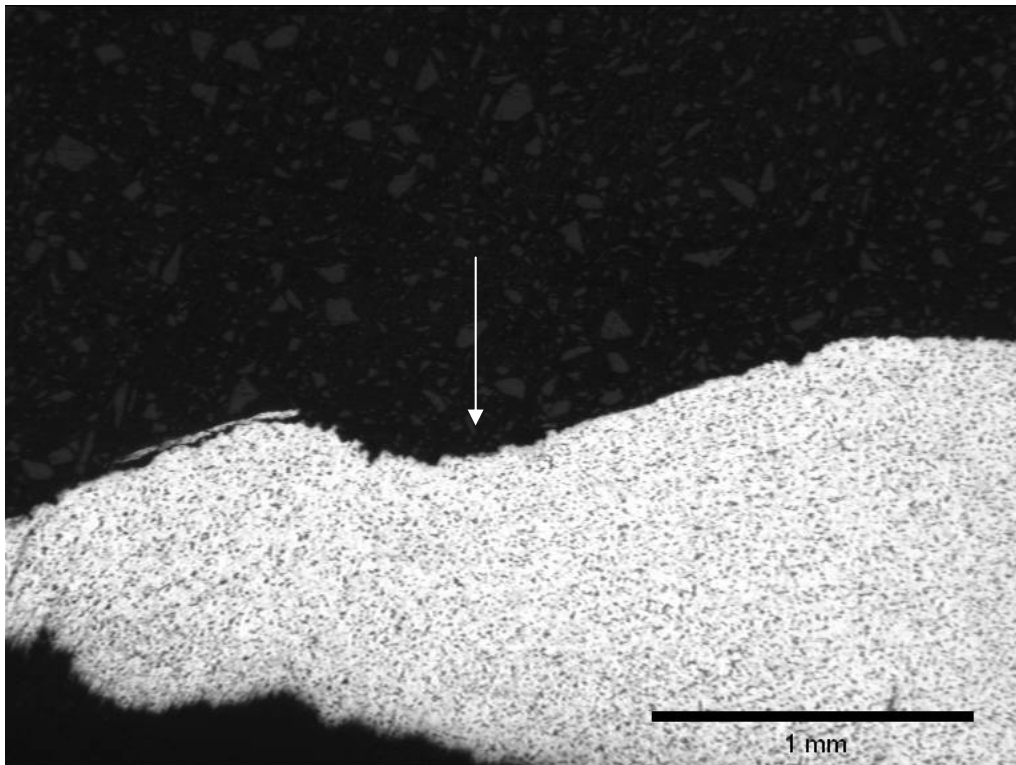
Bild 29 x25 Frätgrop på rörets insida, ca 0,2 mm djup, i anslutning till den genomgående frätgropen från utsidan.

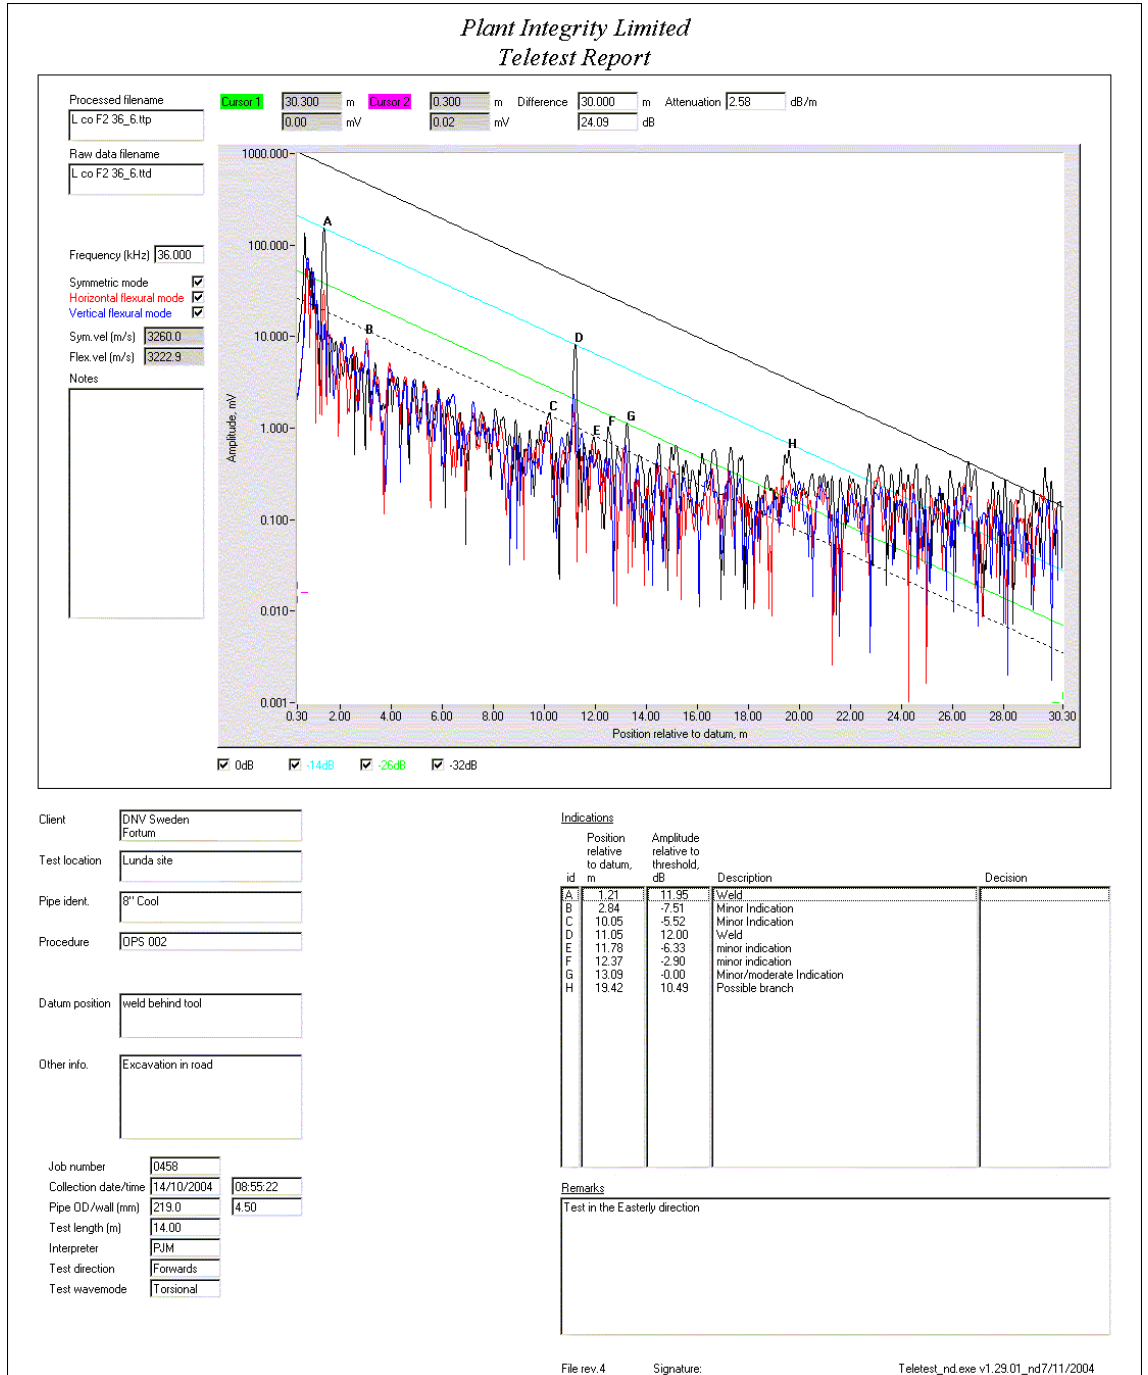
Bild 1 Returledning, framåt – riktning öster

I riktning framåt, österut, identifierades flera mindre defekter fördelade längs med röret. Alla defekter klassades som mindre och ligger under 9 % rapporteringsnivån. Scanningkurvan visas i Bild 1, Bilaga 2. Räckvidden för mätningen var 14 meter. Dock noterades en dubbel topp i signalen vid 19,4 meter, vilket identifierades som en rörförgrening. Vid tidpunkten för mätningen var det ej känt om en förgrening var placerad i detta område.

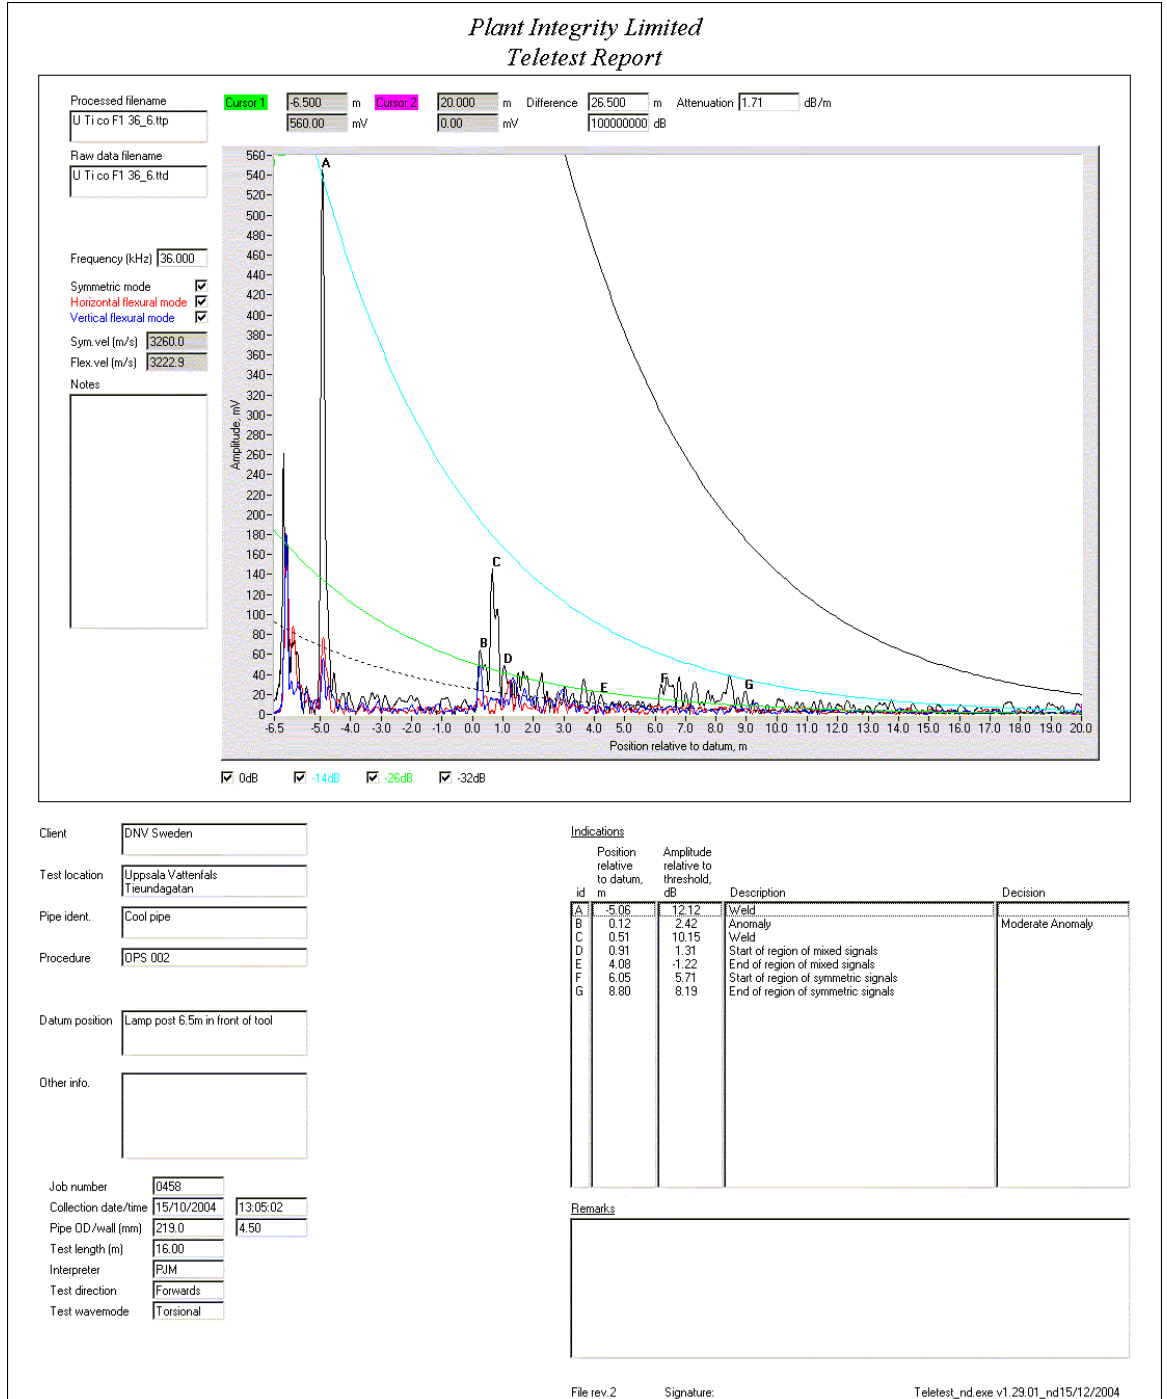
Bild 1 Returledning, framåt – riktning söder

Scanningkurvan för mätningen framåt, söderut, framgår av Bild 1 i Bilaga 4. Endast en mindre defekt, under 9 % rapporteringsnivån, identifierades i anslutning till den andra svetsen vid ca 0,1 meter. Även en del andra signaler lokaliserades längs med röret, men dessa identifierades ej som defekter utan andra föremål, t ex bälgar. Vid tidpunkten för mätningen var det okänt om det förekom sådana föremål inom rörsträckan. Mätningens giltiga räckvidd var ca 15 meter.

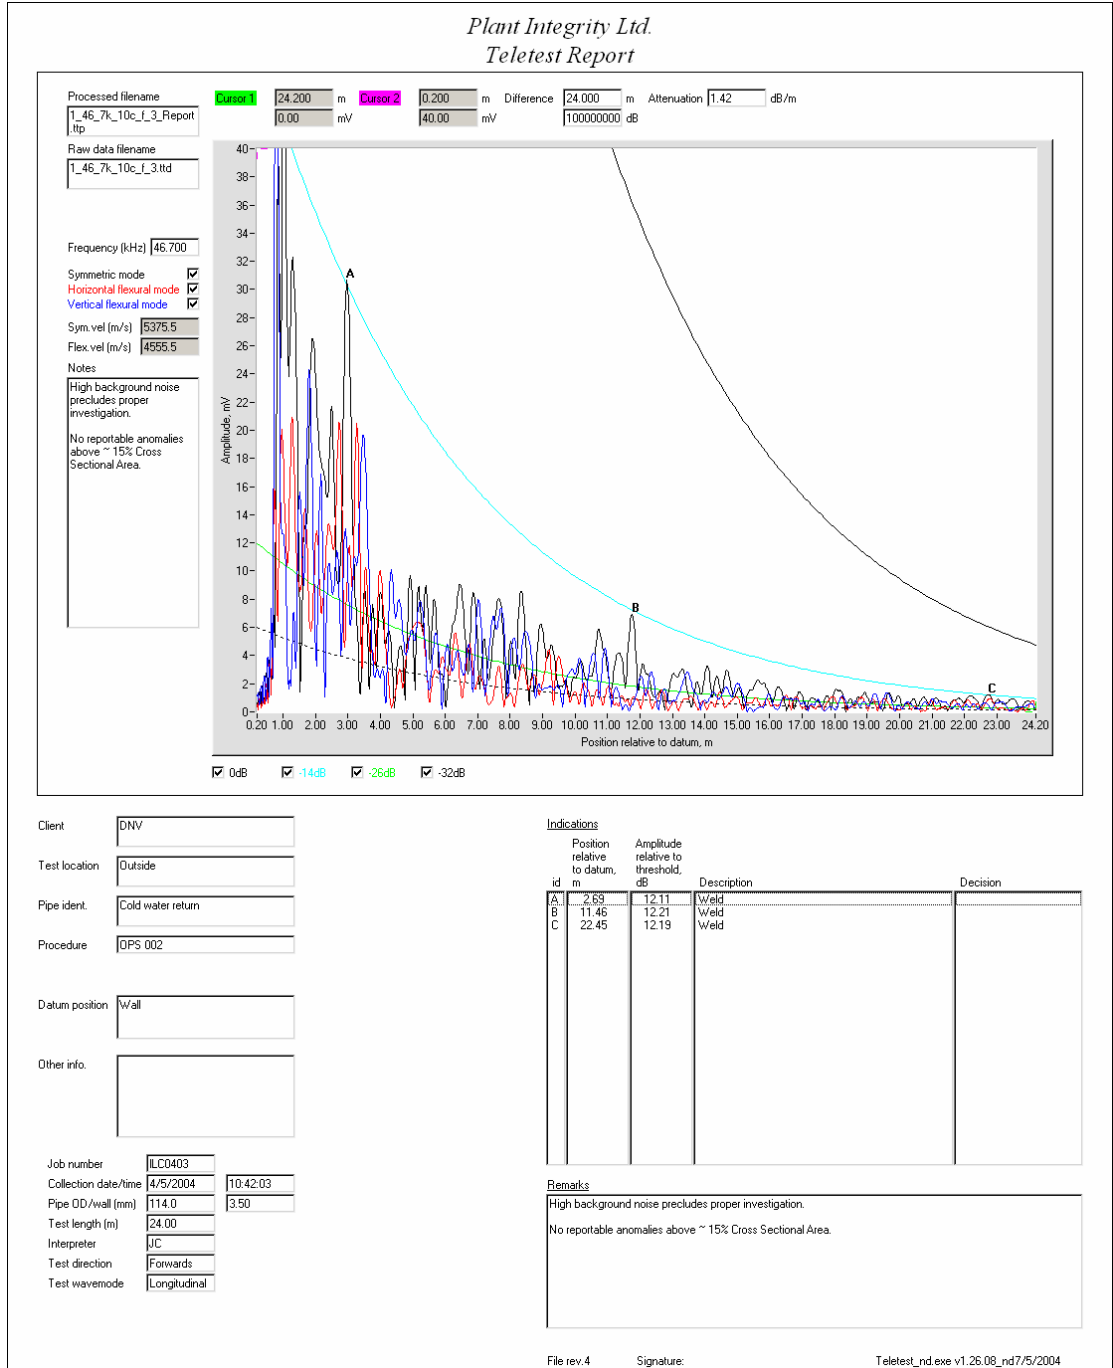
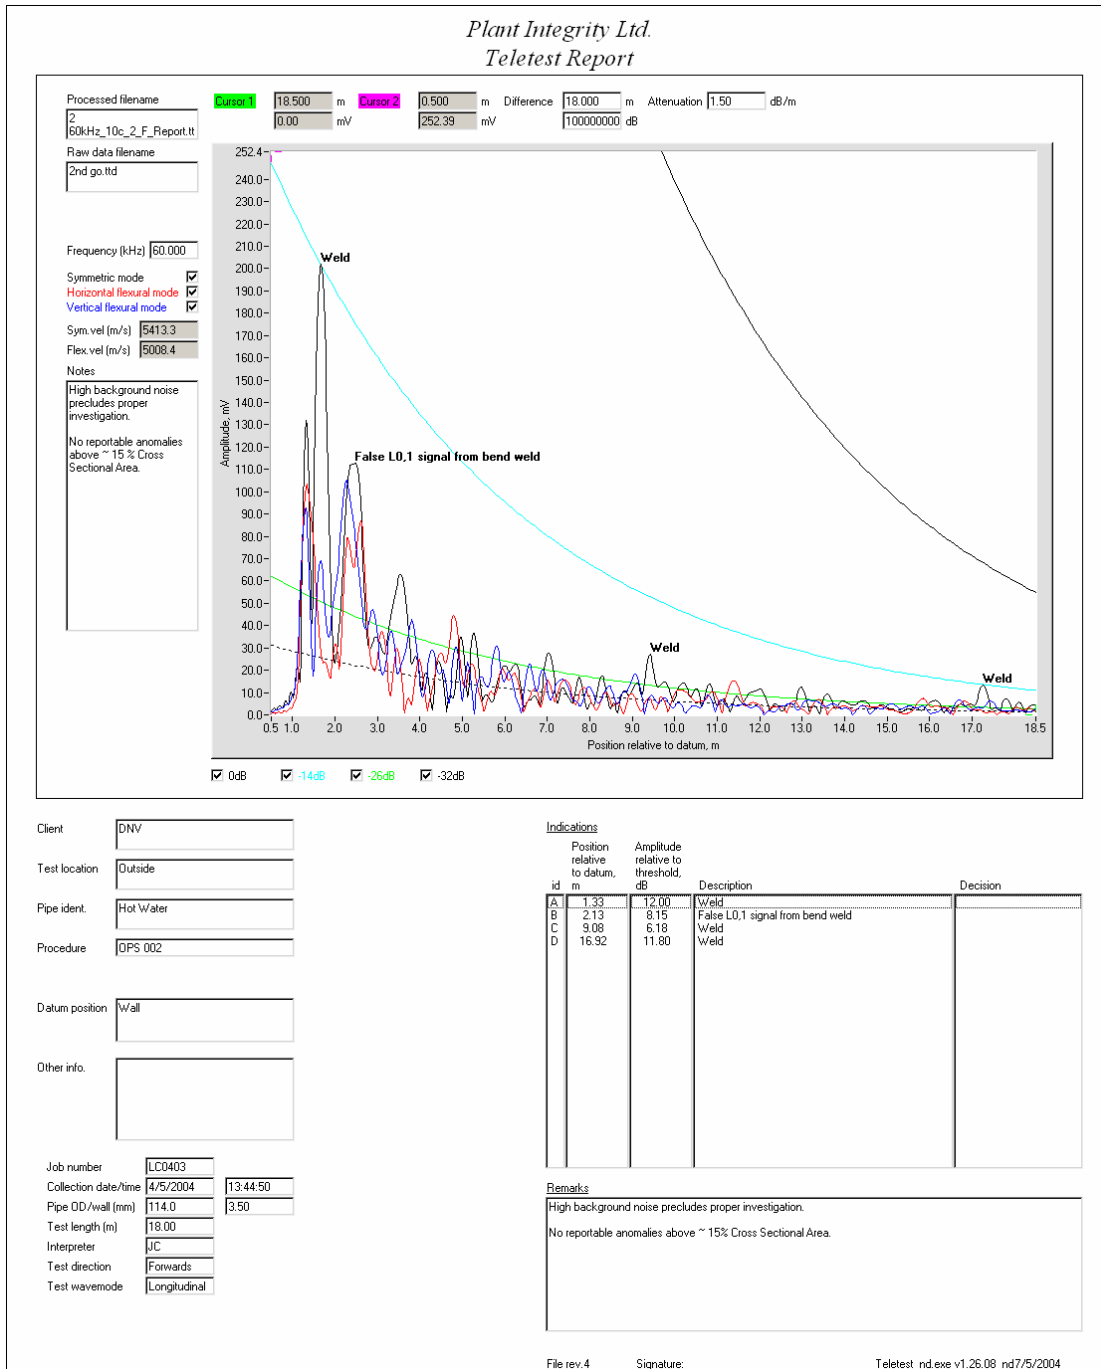
Det var känt att det fanns en läcka på ett av rören. Scanningar från mätningarna på de båda rören visas i Bild 1 och 2 i Bilaga 5. Signalen var mycket brusig och några säkra defekter kunde inte urskiljas. Räckvidd för mätningarna angavs, av TWI, vara 18 meter för framledning och 23 meter för returledning. Det kan dock ifrågasättas om detta är den giltiga räckvidden, eftersom några defekter ej kunde särskiljas från bakgrundsbruset.

Resultatet av testet var misslyckat eftersom mätsignalen ej kunde tolkas. Den förklaring som TWI gav till händelsen var att kontakten mellan röryta och Teletestverktyg var för dåligt. Detta härleddes till svårigheten att montera verktyget i det trånga utrymmet i kammaren.
