ULTRALJUDSPROVNING
MED TELETTESTMETODEN –
UTVÄRDERING AV FÄLTFÖRSÖK PÅ FJÄRRVÄRMERÖR

Rapport | 2006:2

Det Norske Veritas

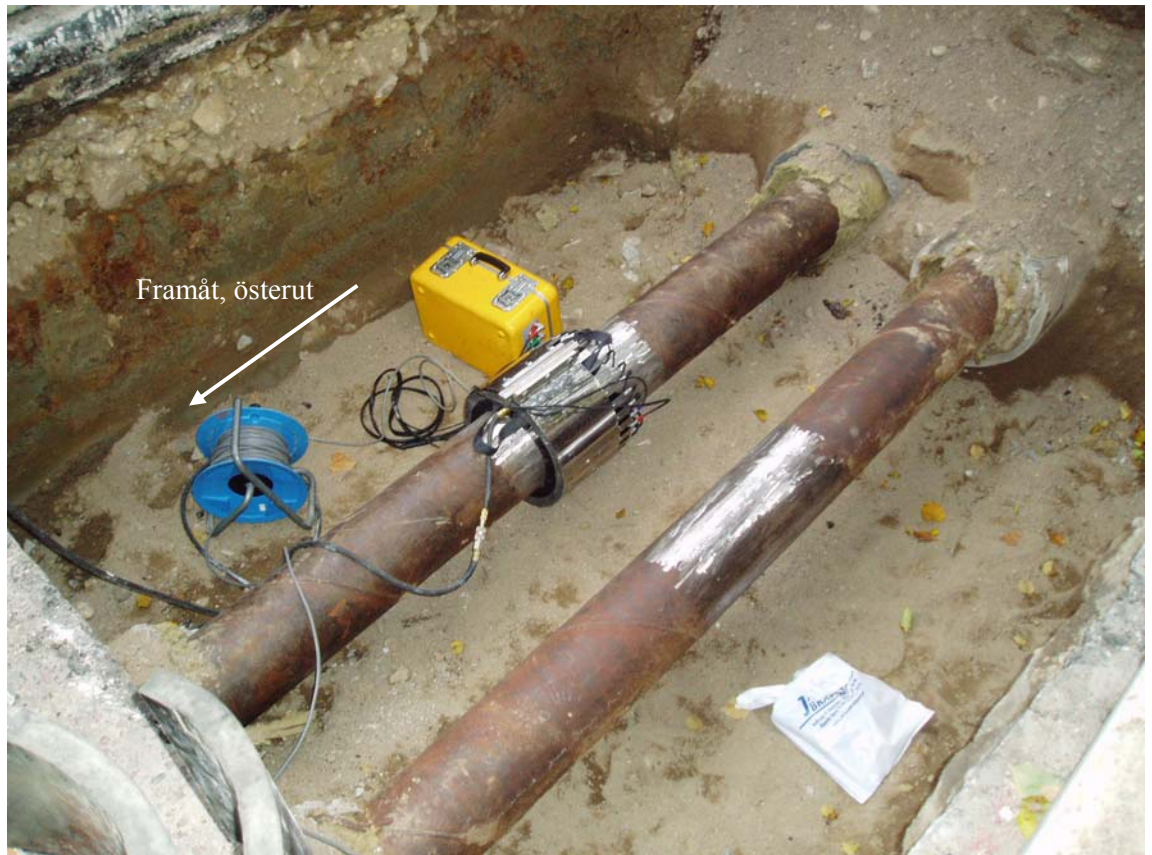
Bild 4 Monterat Teletestverktyg på fjärrvärmerör på Sköldungagatan, Uppsala

Mätningar utfördes på Ø200-ledning med isolering av mineralull. Mätningarna utfördes från en ca 3 meter bred grop i gatan. Vattenfalls egen bedömning av dessa ledningar var att de var i dåligt skick. Placering av verktyget framgår av Bild 4 nedan. Testriktning är markerat med pil i bilden. Som referens valdes en lyktstolpe i vägkorsningen bakom (västerut) den grävda gropen. Avståndet mellan verktygets placering och lyktstolpen var ca 4 meter.

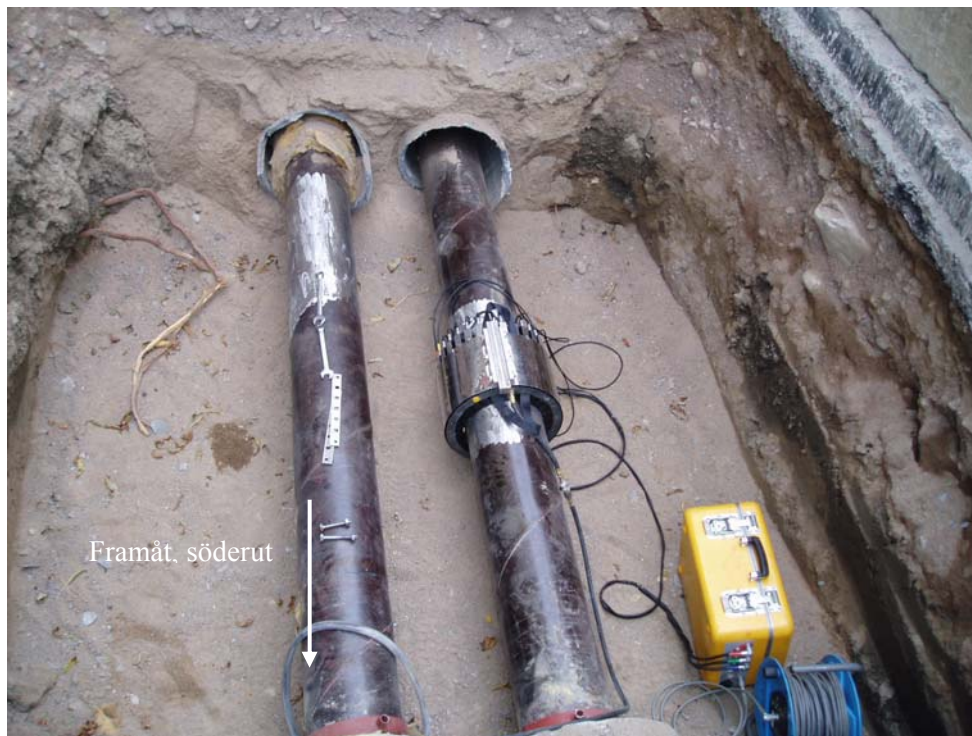
Bild 5 Montering av Teletestverktyg på fjärrvärmerör på Tiundagatan, Uppsala

Mätningar utfördes på Ø200-ledning med isolering av mineralull, från en ca 3 meter bred grop i gatan. Vattenfalls bedömning av dessa ledningar var att de var i gott skick. Placering av instrumentet visas i Bild 5, nedan. Testriktning är markerat med pil i Bilden. Som referens valdes en lyktstolpe placerad ca 6 meter framför (söderut) den grävda gropen.

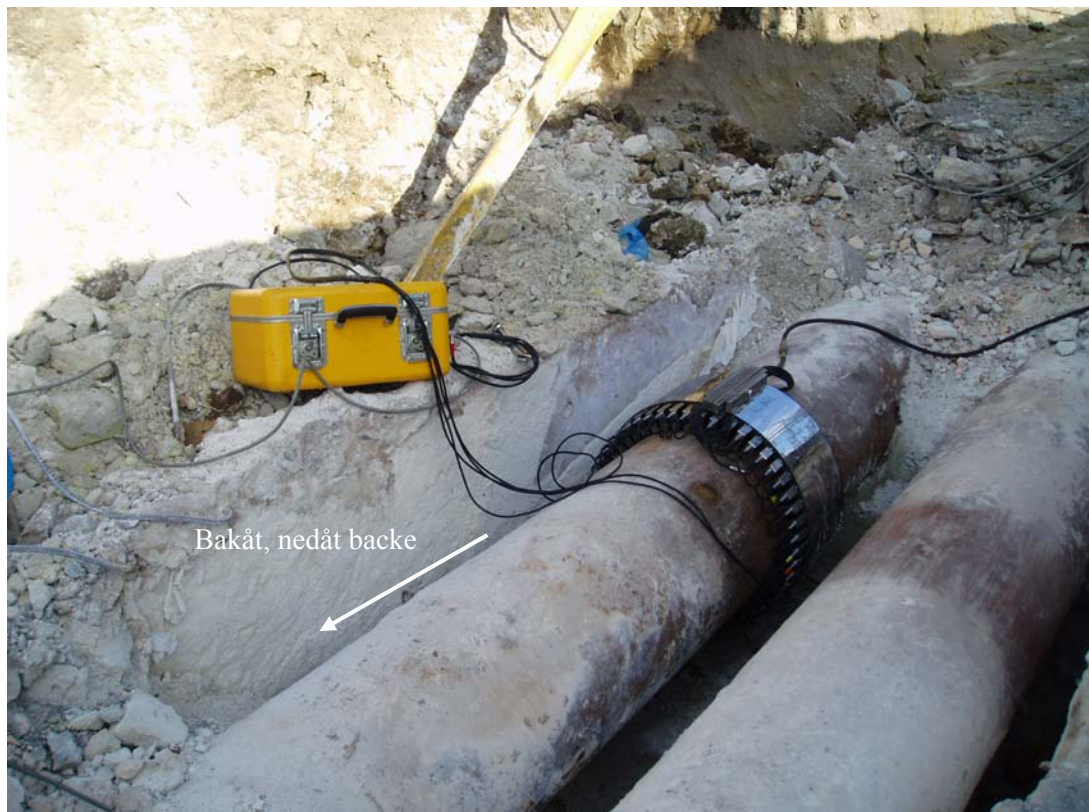
Bild 6 Monterat Teletestverktyg på fjärrvärmerör i Rinkeby, Stockholm

Mätningarna utfördes på Ø400-ledning i cellbetong. Ett ca 2 meter brett hål hade gjorts i betonglådan för att möjliggöra mätningen. Mätningar utfördes i totalt 4 punkter, framåt och bakåt på respektive fram- och returledning. Placering av verktyget visas i Bild 6. Testriktning är markerat med pil i bilden.

Det var känt att en läcka fanns i detta område. Läckan hittades ej vid den utförda mätningen, men flera misstänkta korrosionsskador påvisades för båda rören. Typisk räckvidd för mätningarna var ca 15 meter.

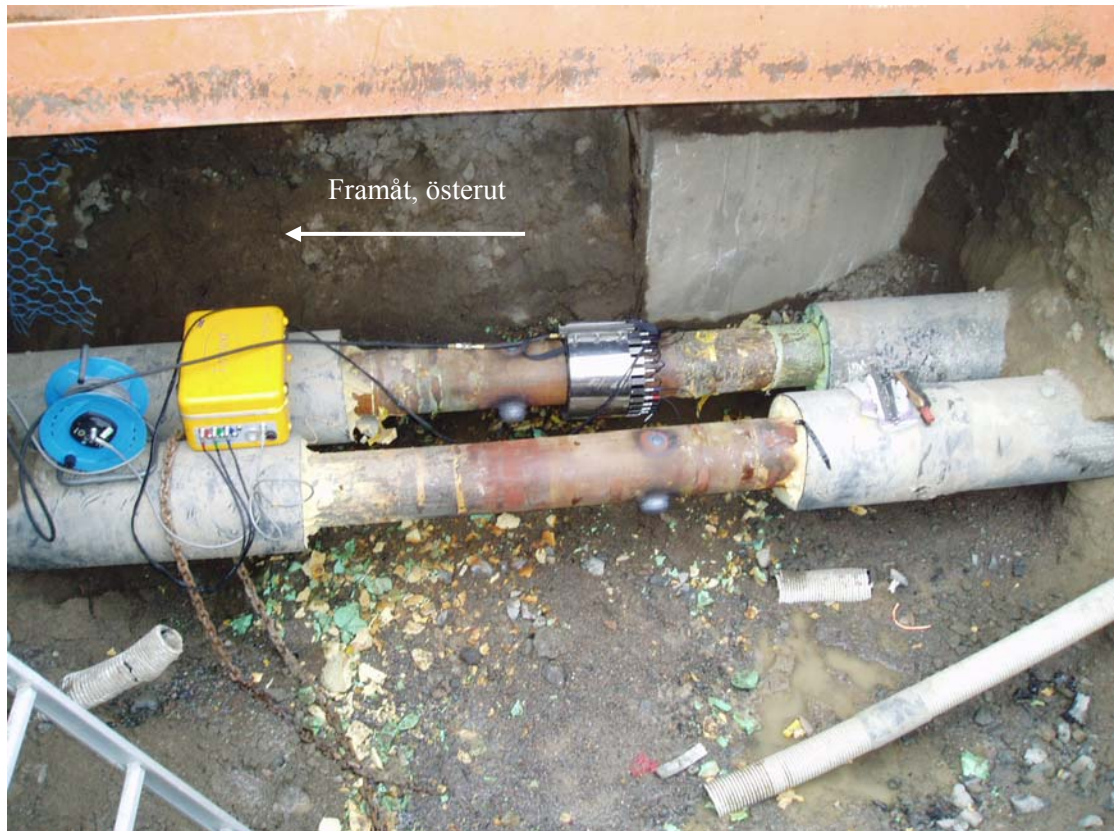
Bild 7 Monterat Teletestverktyg på fjärrvärmerör i Lunda industriområde, Stockholm.

Mätningarna utfördes på en Ø200-ledning med isolering av polyurethan. En läcka hade tidigare upptäckts på en grenledning i området. Mätningen utfördes från en grävd grop i gatan. Placering av verktyget visas i Bild 7 nedan. Testriktning är markerat med pil i bilden.

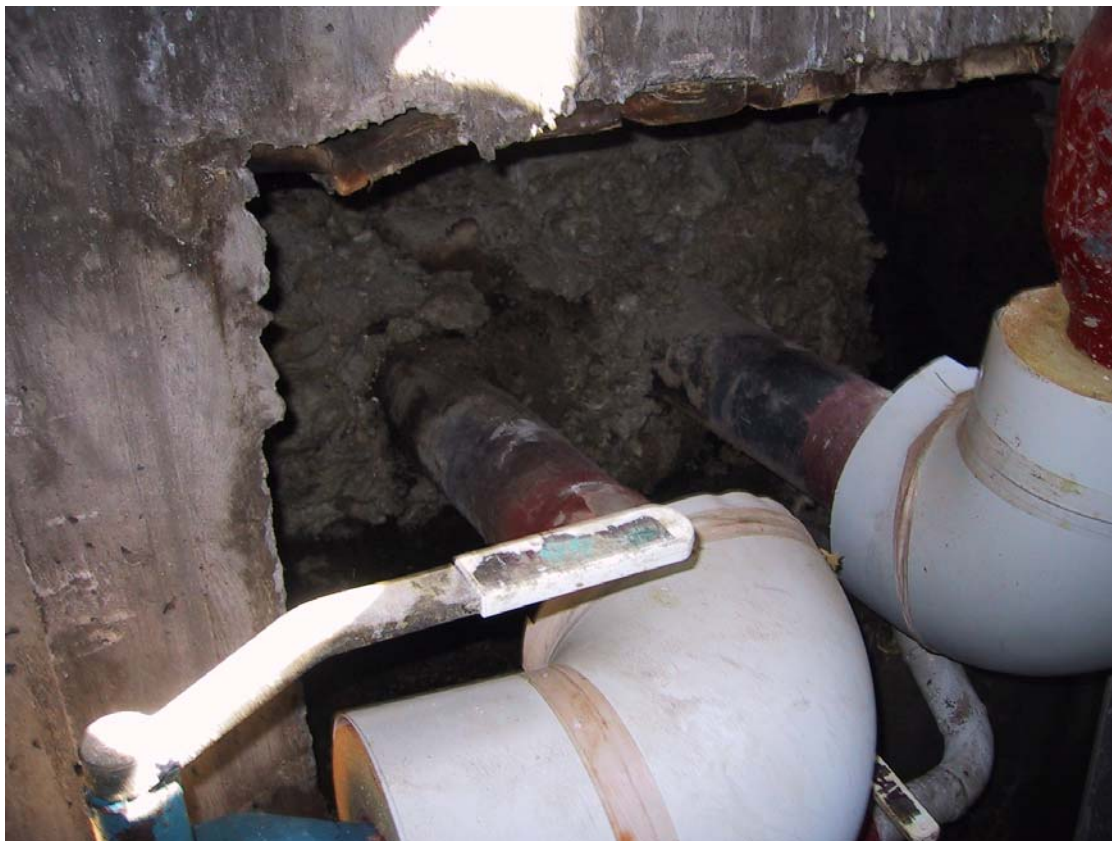
Bild 8 Mätning från kammare i Göteborg

Mätningar utfördes på Ø100-ledning med isolering av mineralull, från en kammare, se Bild 8 nedan. Det var trångt om utrymme, vilket försvårade monteringen av Teletestverktyget. Avståndet mellan verktyget och bakomliggande rörböj måste vara minst 0,5 meter för att undvika störningar i mätsignalen. Därför krävdes det att isoleringen avlägsnades ca 1 meter in i kulverten och verktyget monterades inne i denna, se Bild 9.

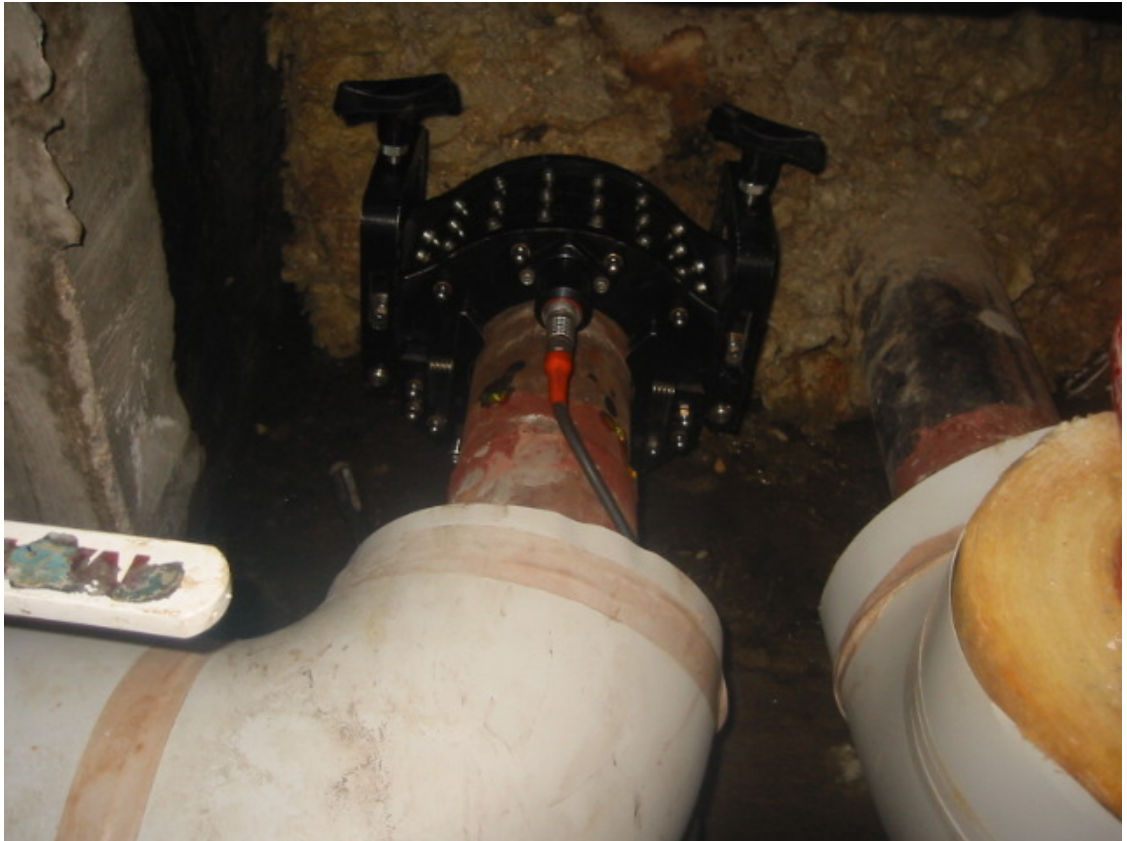
Bild 9 Teletestinstrumentet placerades inne i kulverten, efter att isoleringen hade avlägsnats.

Resultatet av testet var misslyckat eftersom mätsignalen ej kunde tolkas. Den förklaring som TWI gav till händelsen var att kontakten mellan röryta och Teletestverktyg var för dåligt. Detta härleddes till svårigheten att montera verktyget i det trånga utrymmet i kammaren.

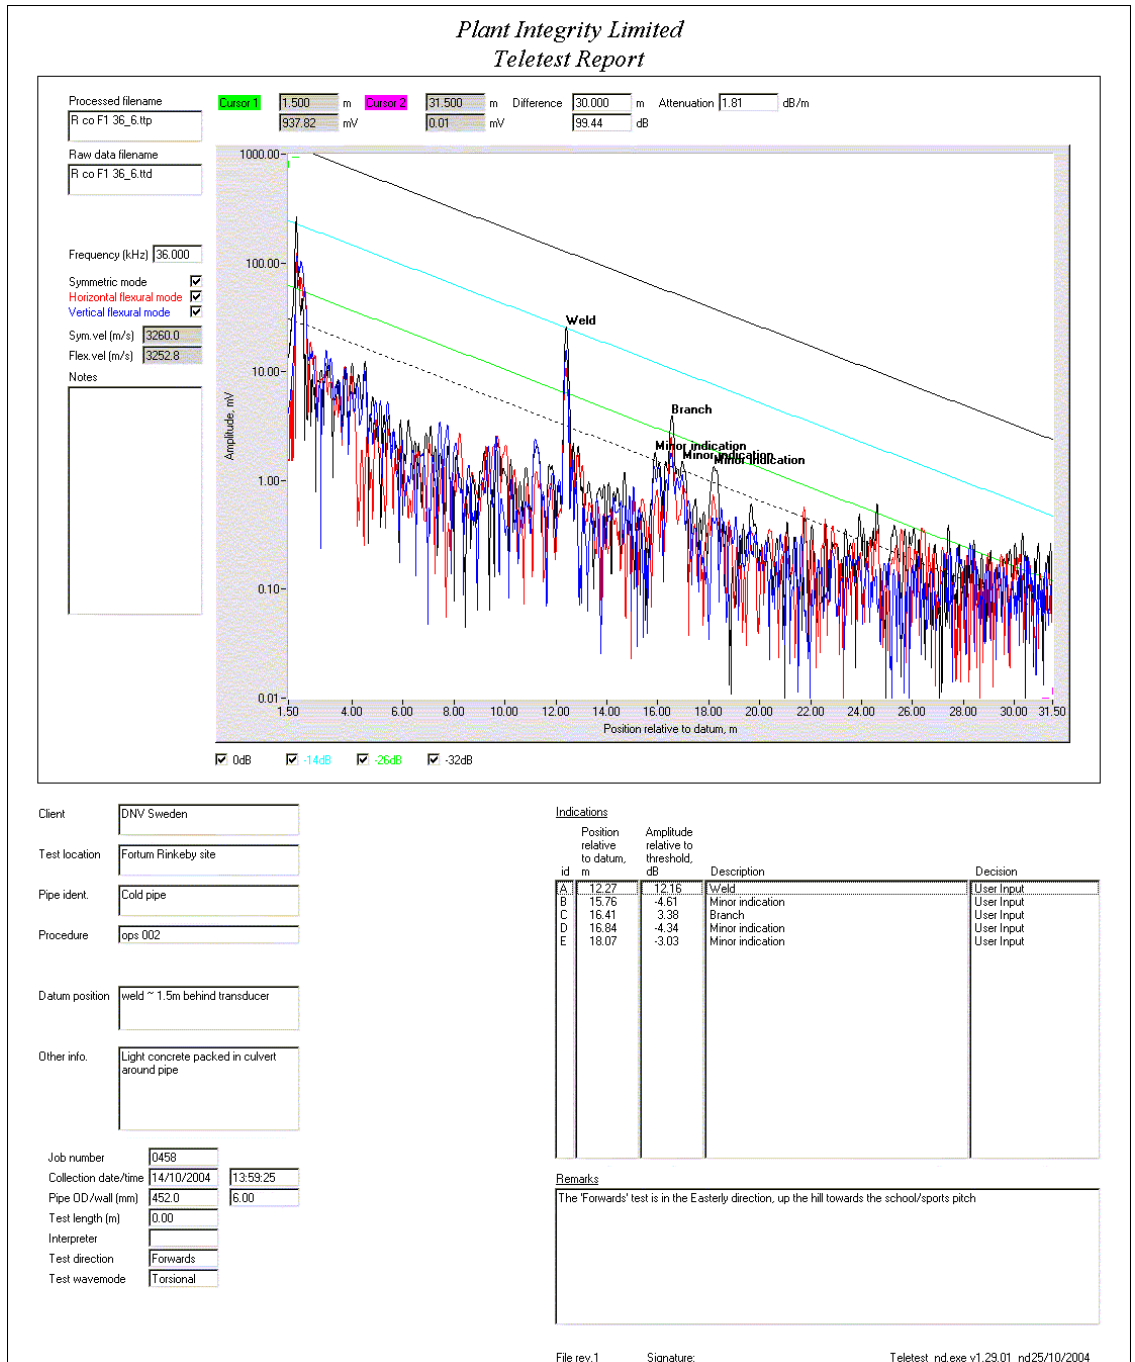
Bild 1 Returledning – framåt, uppåt backe.

Mätningen framåt, uppåt backen, påvisade 3 mindre defekter mellan 15 -18 meter från referenspunkten. Dessa var placerade på vardera sidan om kammaren, vars rörförgreningar kunde urskiljas i form av en dubbel topp i signalen. Scanningkurvan visas i Bild 1 i Bilaga 1. Av denna framgår att defekterna ligger under 9 % rapporteringsnivån, men de har ändå identifierats som defekter. Mätningens räckvidd var 18 meter.

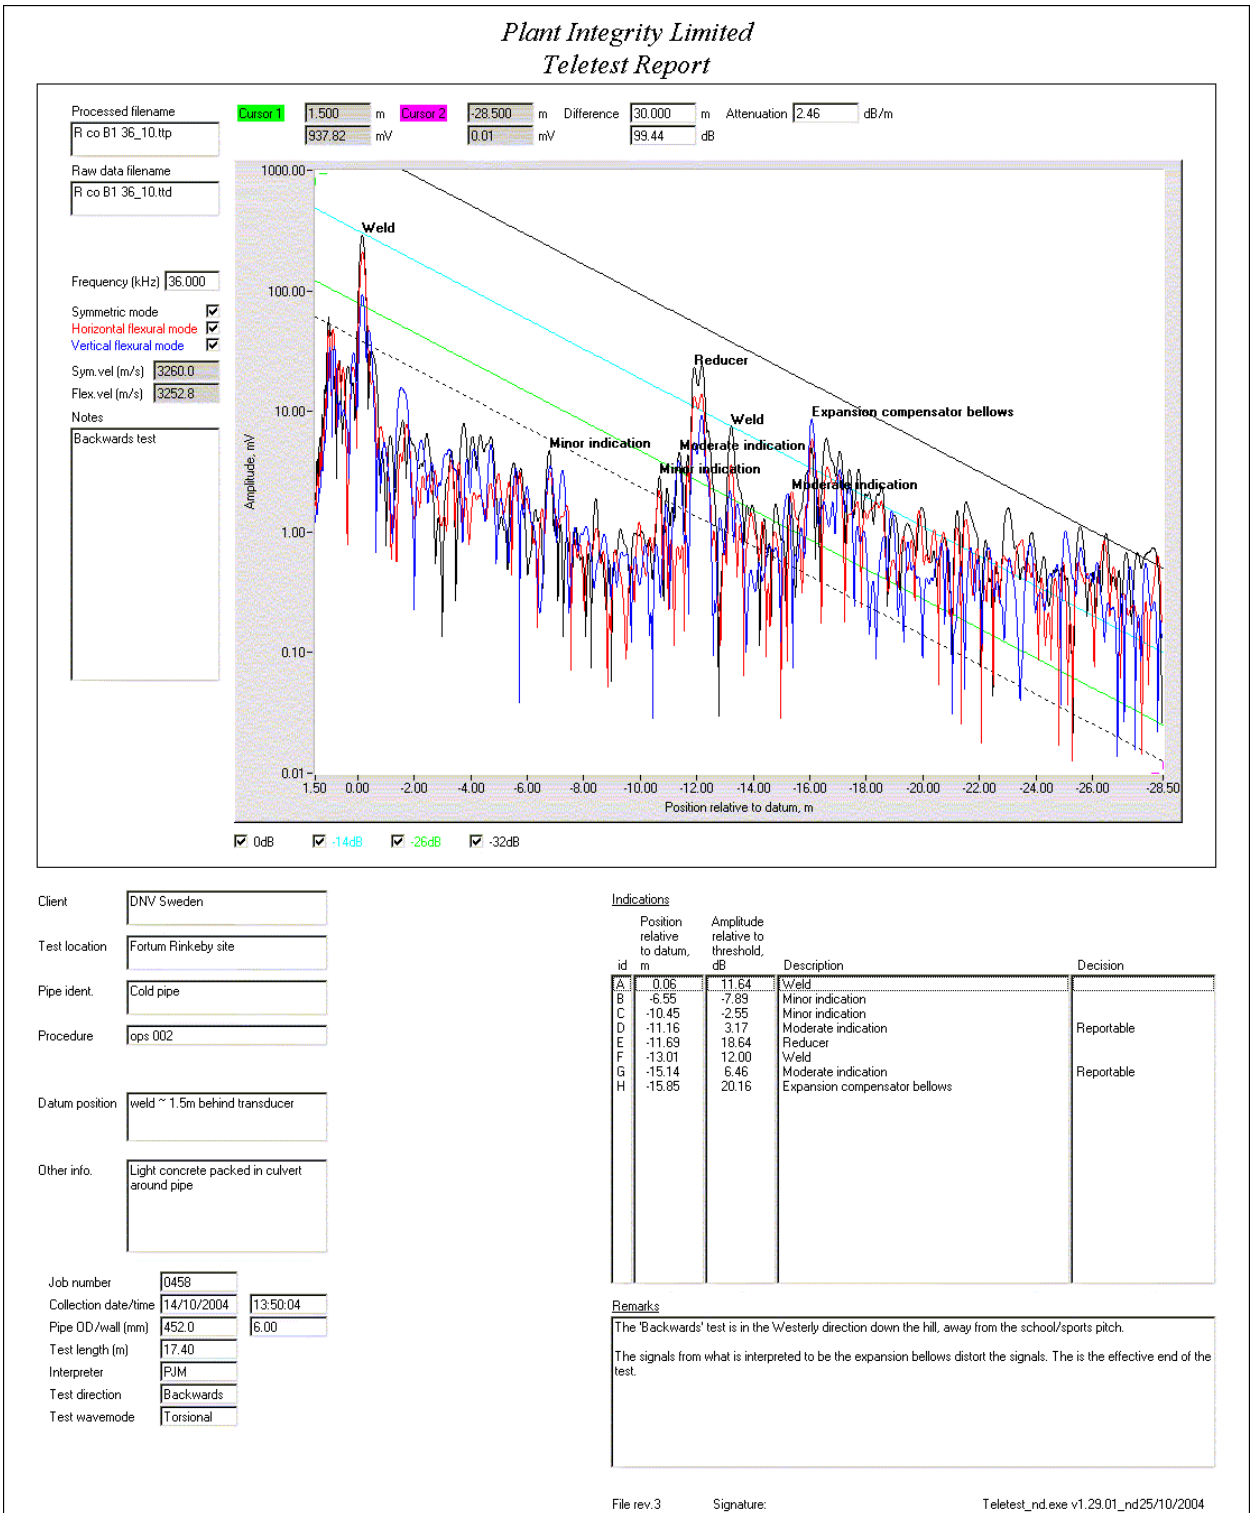
Bild 2 Returledning – bakåt, nedåt backe

Scanningkurvan för mätningen uppåt backen visas i Bild 2 i Bilaga 1. Flera mindre defekter påvisades utspridda över röret. En av defekterna klassades som måttlig och låg över 9 % rapporteringsnivån. Även en reducering identifierades vid ca 12 meter i form av en dubbel topp i mätsignalen. Mätningens räckvidd var 17,4 meter.

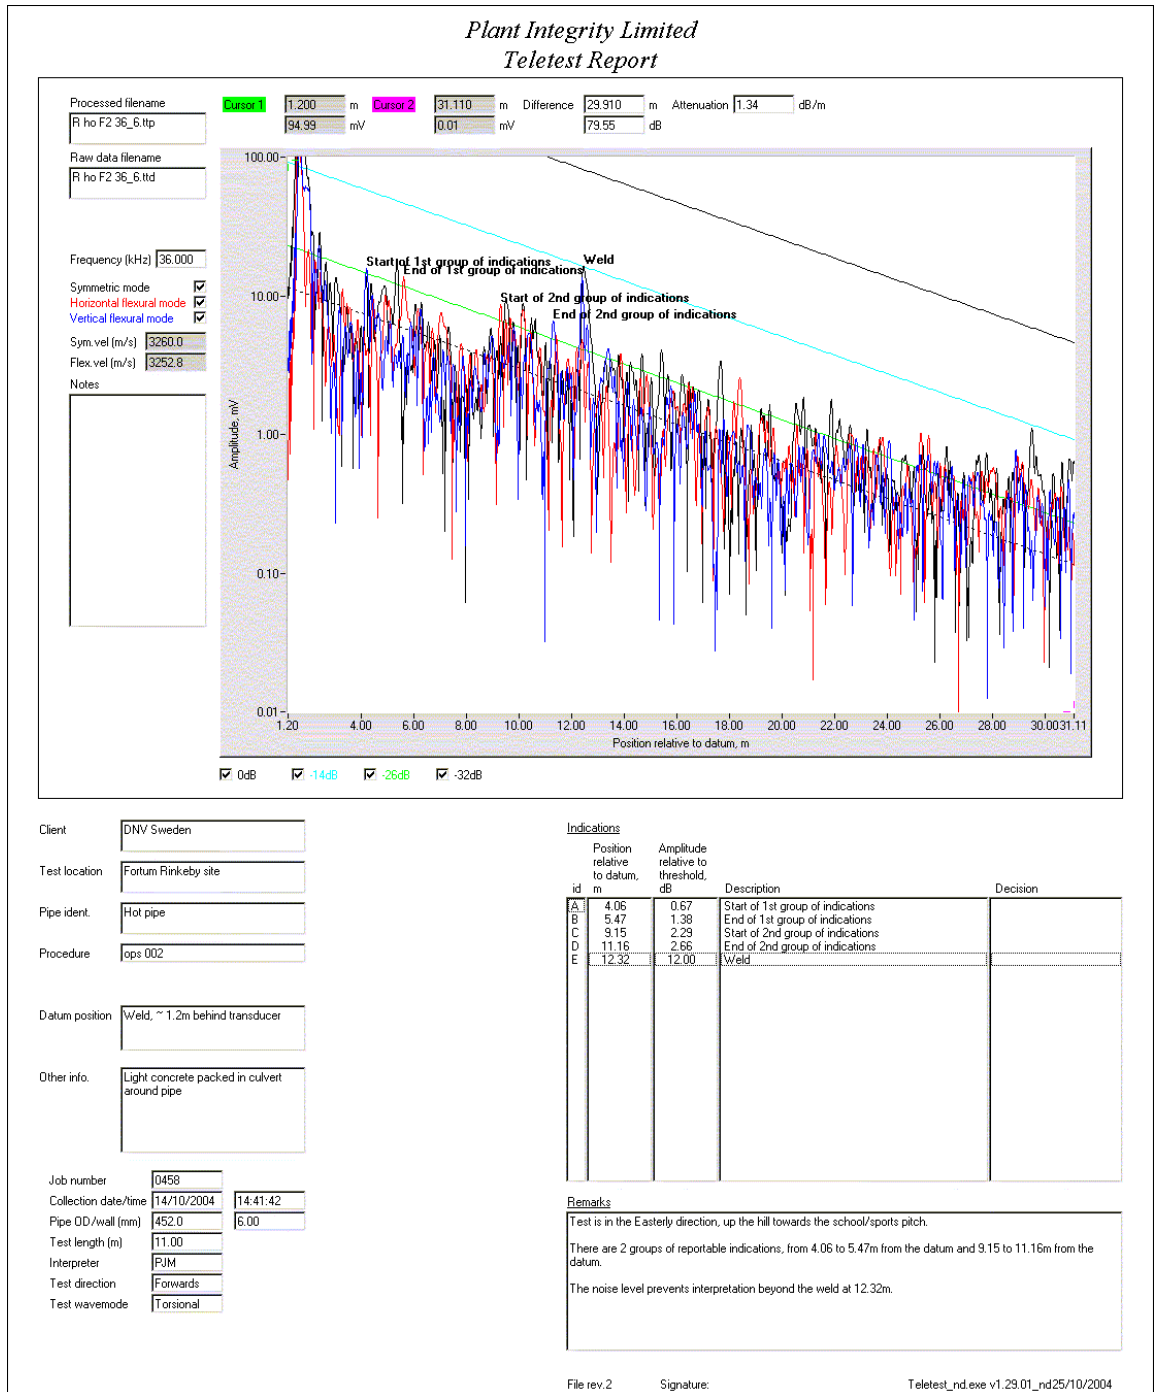
Bild 3 Framledning – framåt, uppåt backe.

Scanningkurvan för mätningen framåt, uppåt backen visas i Bild 3 i Bilaga 1. Två områden med defekter påvisades vid ca 4 – 5,5 respektive 9 – 11 meter. Dessa defekter ligger över 9 % rapporteringsnivå. Mätningens räckvidd var 11 meter.

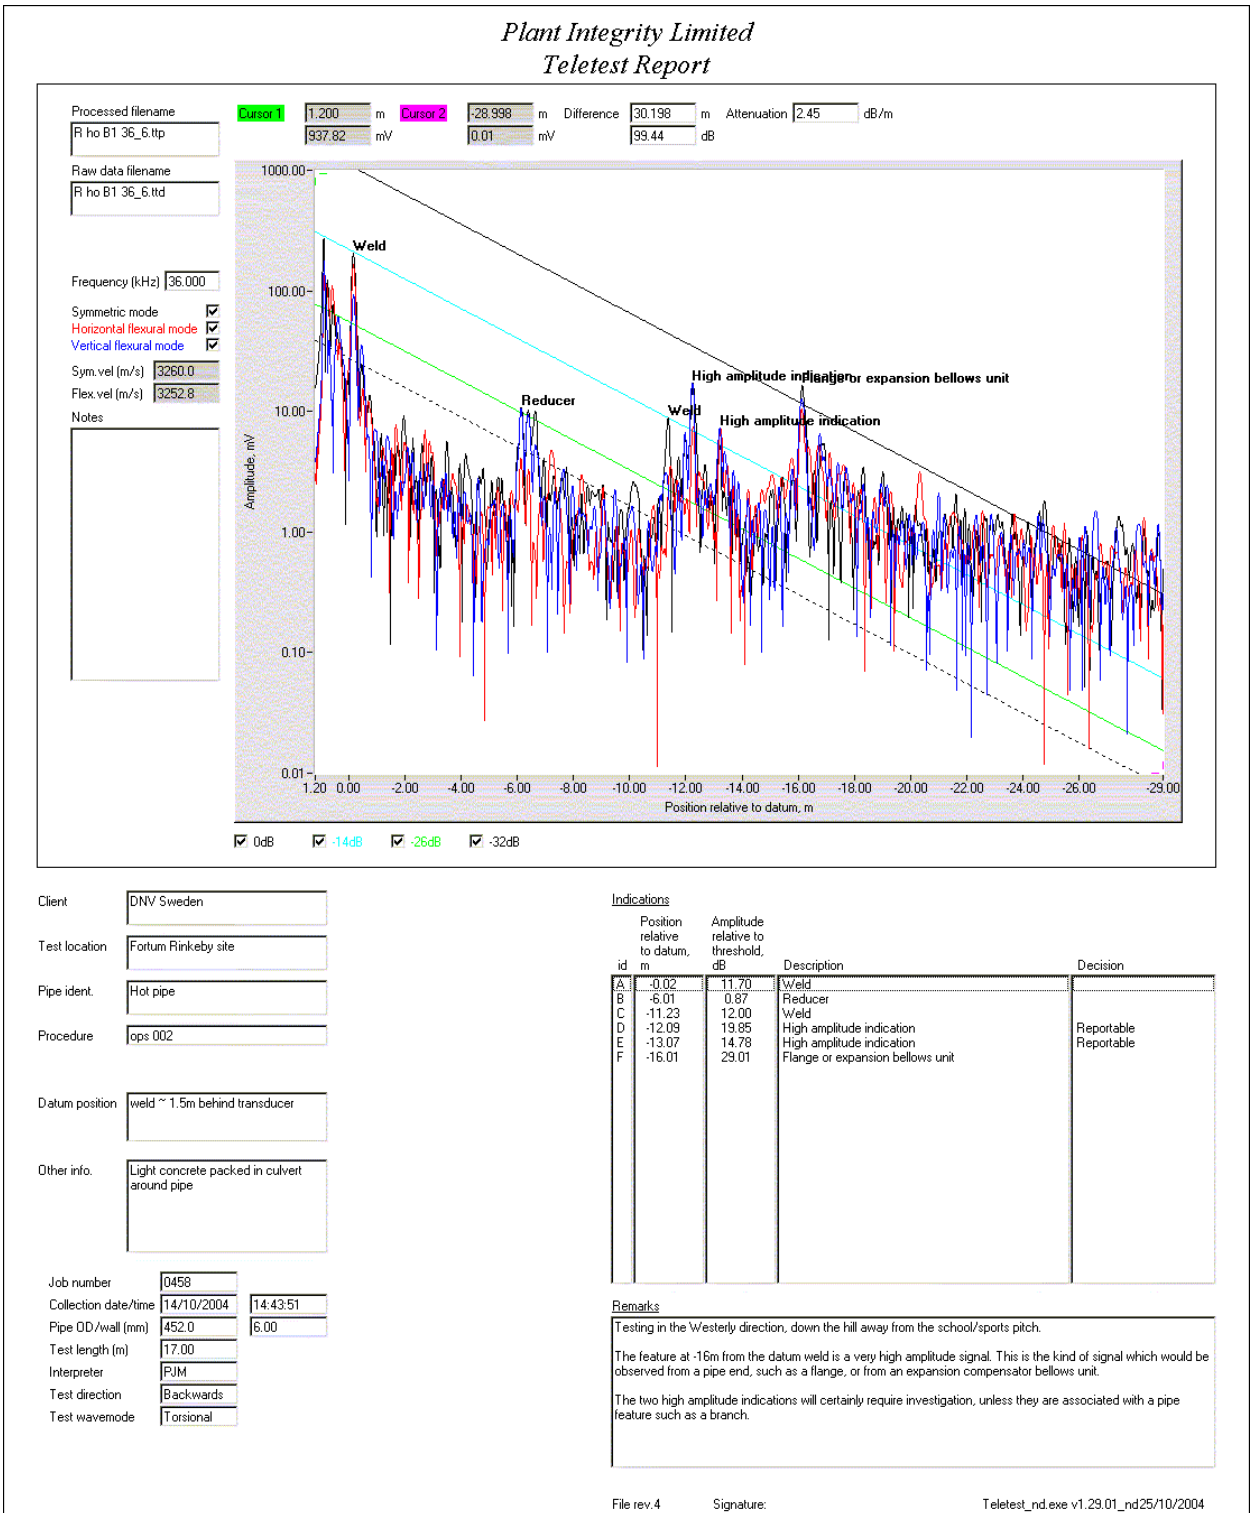
Bild 4 Framledning – bakåt, nedåt backe

Scanningkurvan för mätningen bakåt, nedåt backe visas i Bild 4 i Bilaga 1. Två kraftiga defekter, med marginal över 9 % rapporteringsnivån, påvisades vid 12 respektive 13 meter. Förutom detta identifierades en dubbel topp vid 6 meter som tolkades vara en reducering. Vid friläggning av rörsträckan visade det sig dock att reduceringen var placerad vid 12 m. Någon orsak till utslaget vid 6 meter kunde ej observeras från ovansidan. Orsaken till utslaget kunde inte heller identifieras vid rörbytet under hösten 2005, eftersom framledningen ej märktes upp. Den troligaste förklaringen är att det fanns en lagning eller stödplåt i detta område.

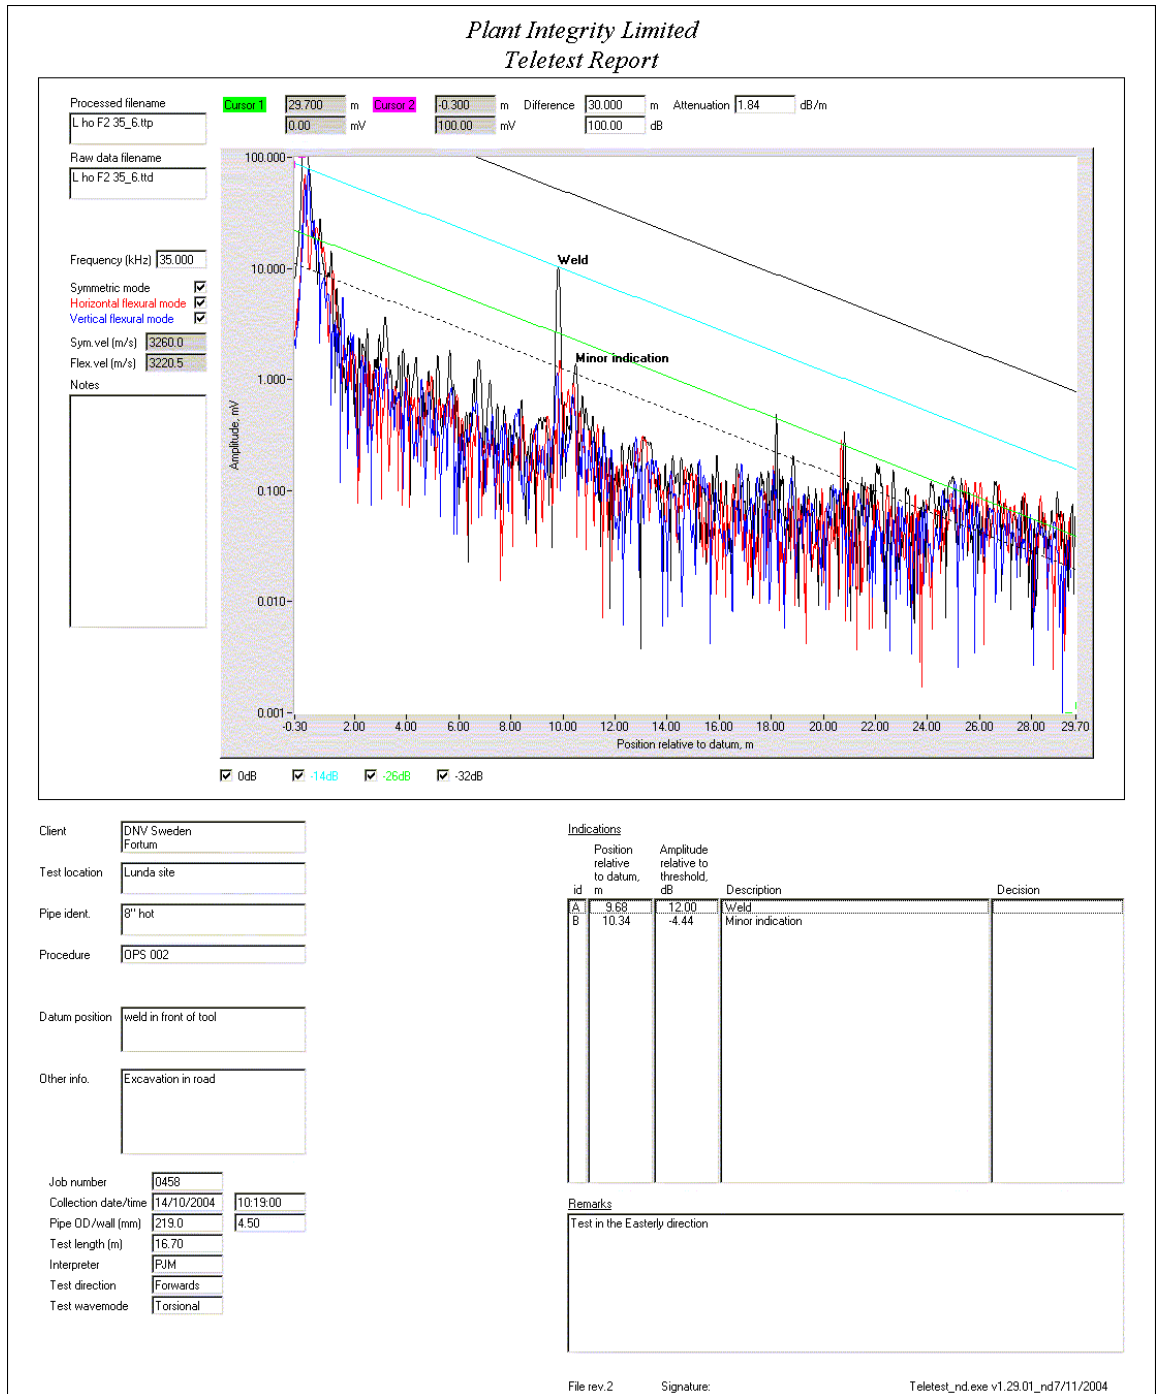
Bild 3 Framledning, framåt – riktning öster

I riktning framåt, österut, identifierades endast en defekt som låg under 9 % rapporteringsnivån och klassades som mindre. Scanningkurvan visas i Bild 3 i Bilaga 2. Mätningens räckvidd var ca 12 meter.

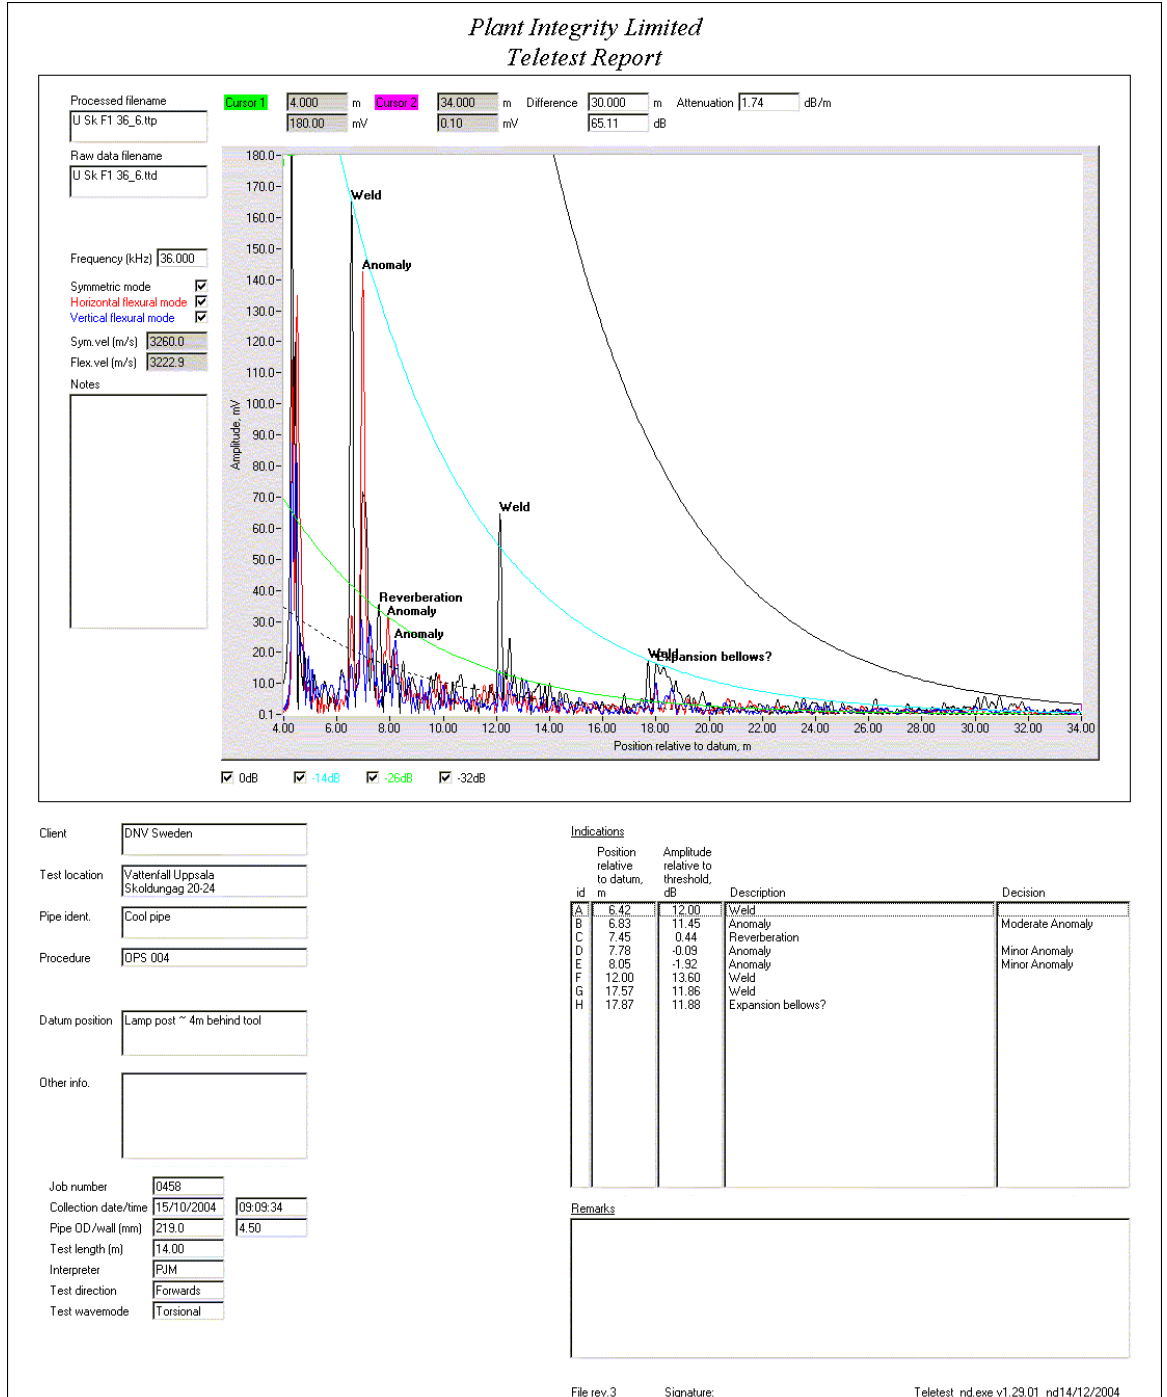
Bild 1 Returledning, framåt – riktning öster

Scanningkurvan för mätningen framåt, österut, visas i Bild 1 i Bilaga 3. Den giltiga räckvidden var ca 14 meter. Vid 6,8 meter, efter den första svetsen, identifierades en defekt som klassades som stor och låg över 9 % rapporteringsnivån. Även ett par mindre defekter, identifierades vid ca 7,5 – 8 meter.

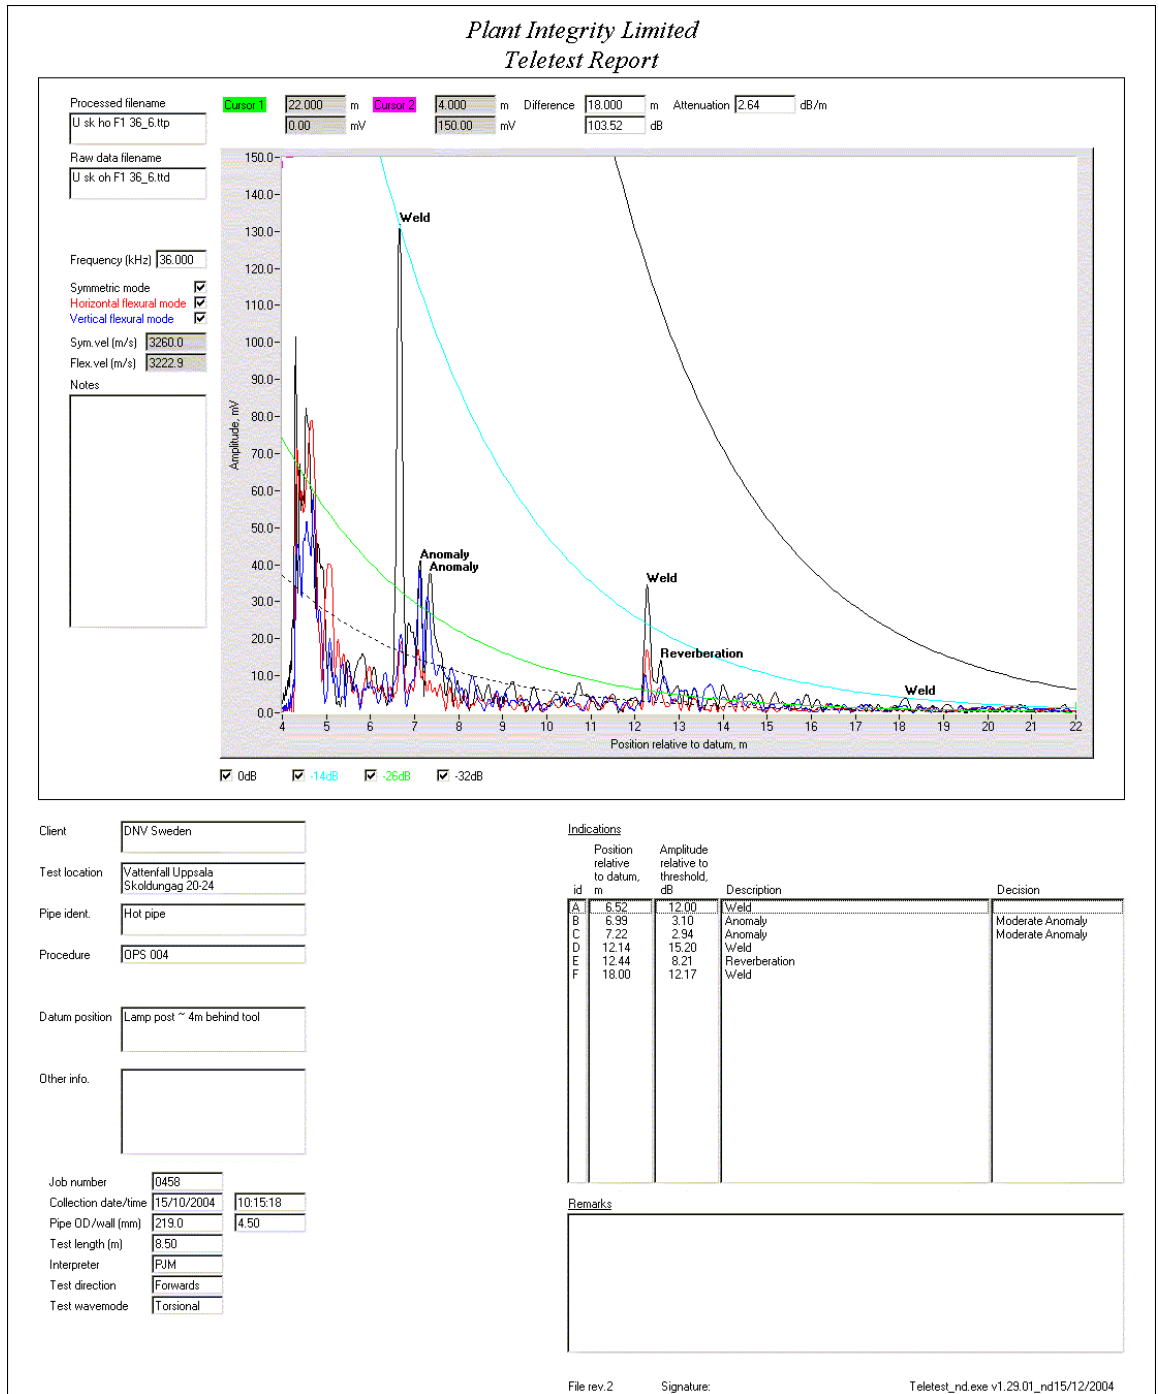
Bild 3 Framledning, framåt – riktning öster

Scanningkurvan för mätningen framåt, österut, visas i Bild 3 i Bilaga 3. Två stycken kraftiga defekter, över 9 % rapporteringsnivån, identifierades i anslutning till den första svetsen vid ca 7 meter. Bakom den andra svetsen uppkommer en störning i signalen vid ca 13 meter. Denna störning kommer troligen från spiralsvetsarna. Giltig räckvidd för mätningen var ca 9 meter.

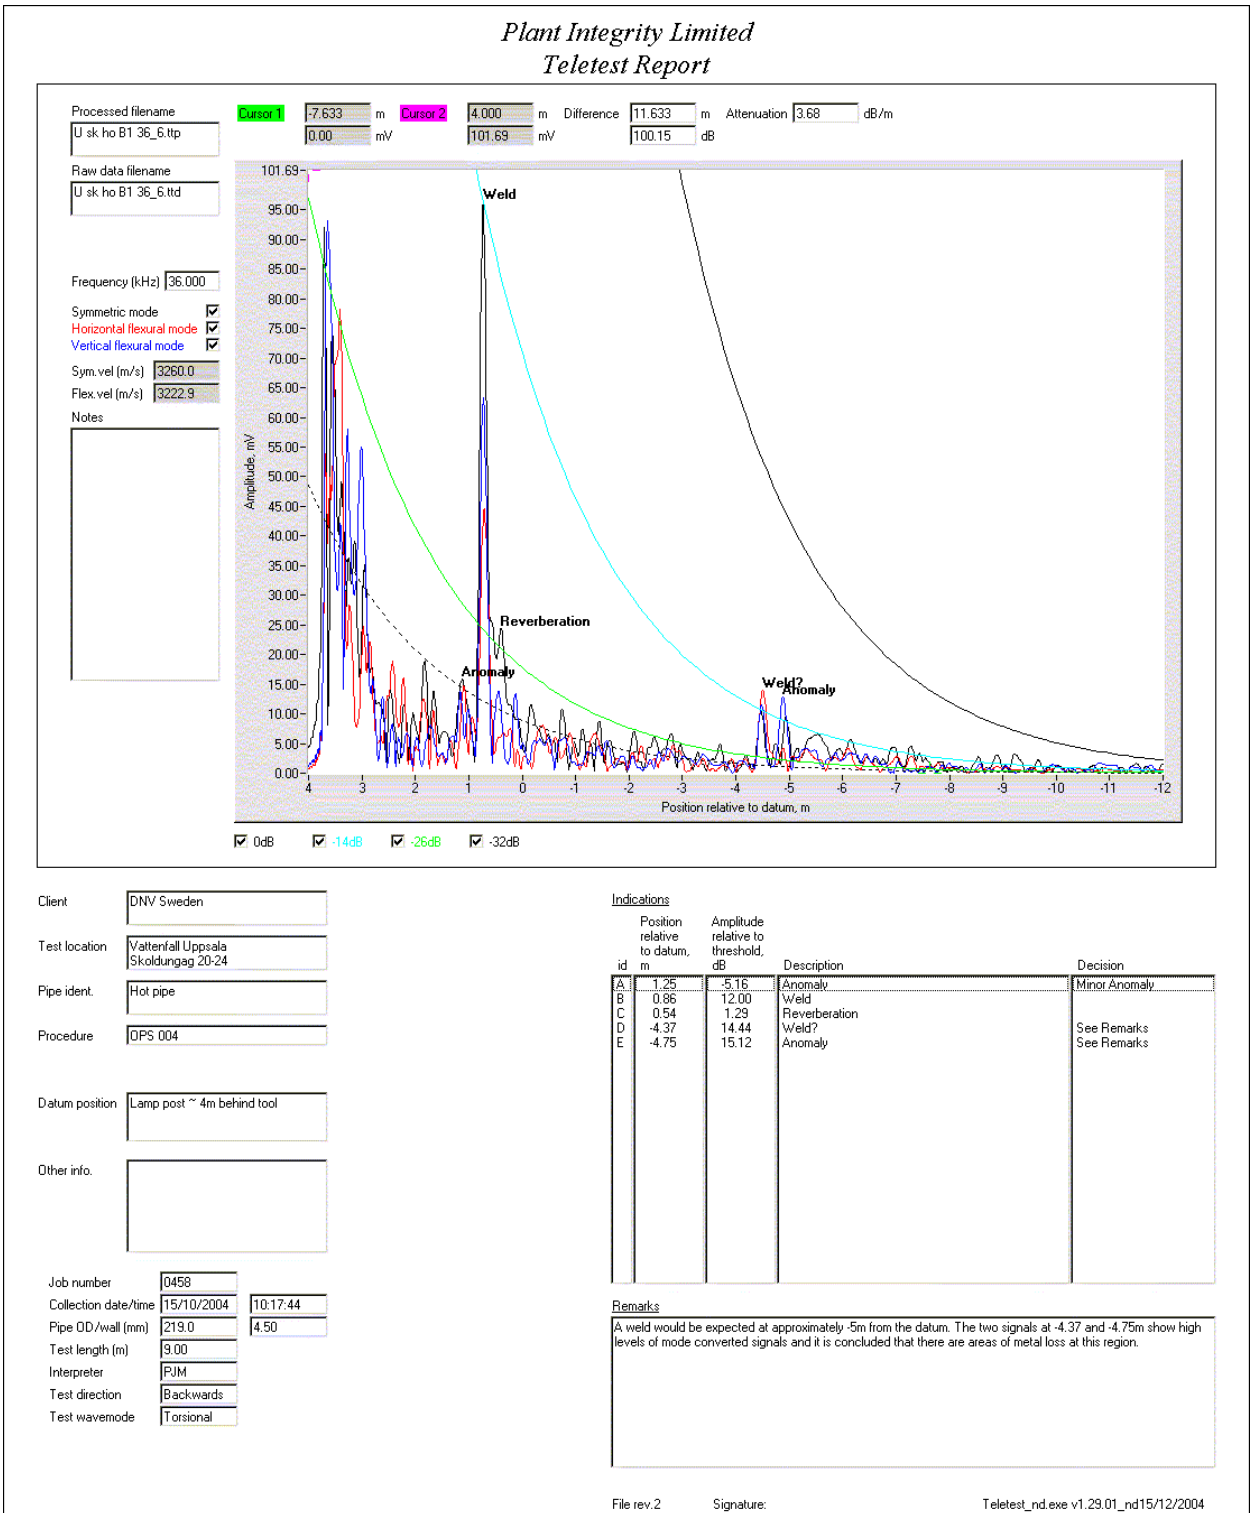
Bild 4 Framledning, bakåt – riktning väster

Vid mätningen bakåt, västerut, identifierades en mindre defekt vid ca +1 meter i anslutning till den första svetsen. Denna låg under 9 % rapporteringsnivån. Efter den andra svetsen vid ca -4,5 meter identifierades en större defekt, som låg över 9 % rapporteringsnivån. Scanningkurvan visas i Bild 4 i Bilaga 3. Mätningens giltiga räckvidd var ca 9 meter.

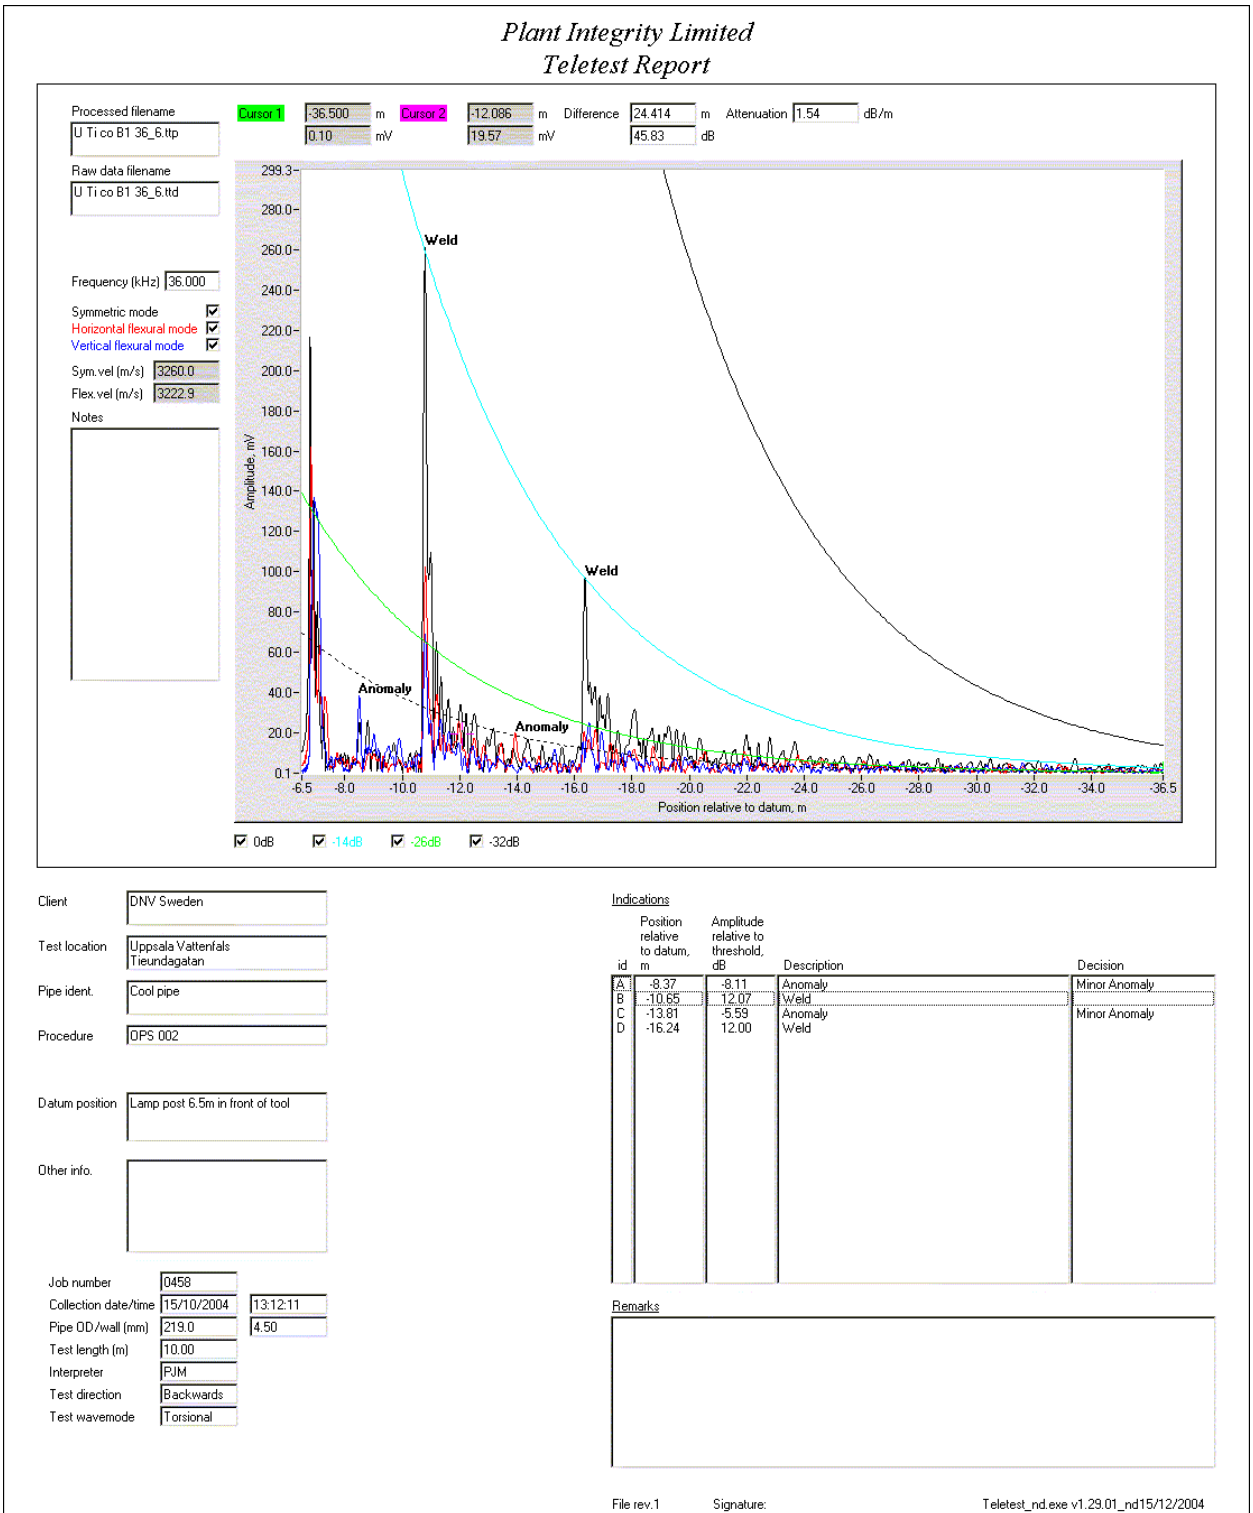
Bild 2 Returledning, bakåt – riktning norr

Vid mätningen bakåt, norrut, identifierades endast två mindre defekter, som låg långt under 9 % rapporteringsnivån, se Bild 2 i Bilaga 4. Mätningens giltiga räckvidd var ca 10 meter.
