ULTRALJUDSPROVNING
MED TELETTESTMETODEN –
UTVÄRDERING AV FÄLTFÖRSÖK PÅ FJÄRRVÄRMERÖR

Rapport | 2006:2

Det Norske Veritas

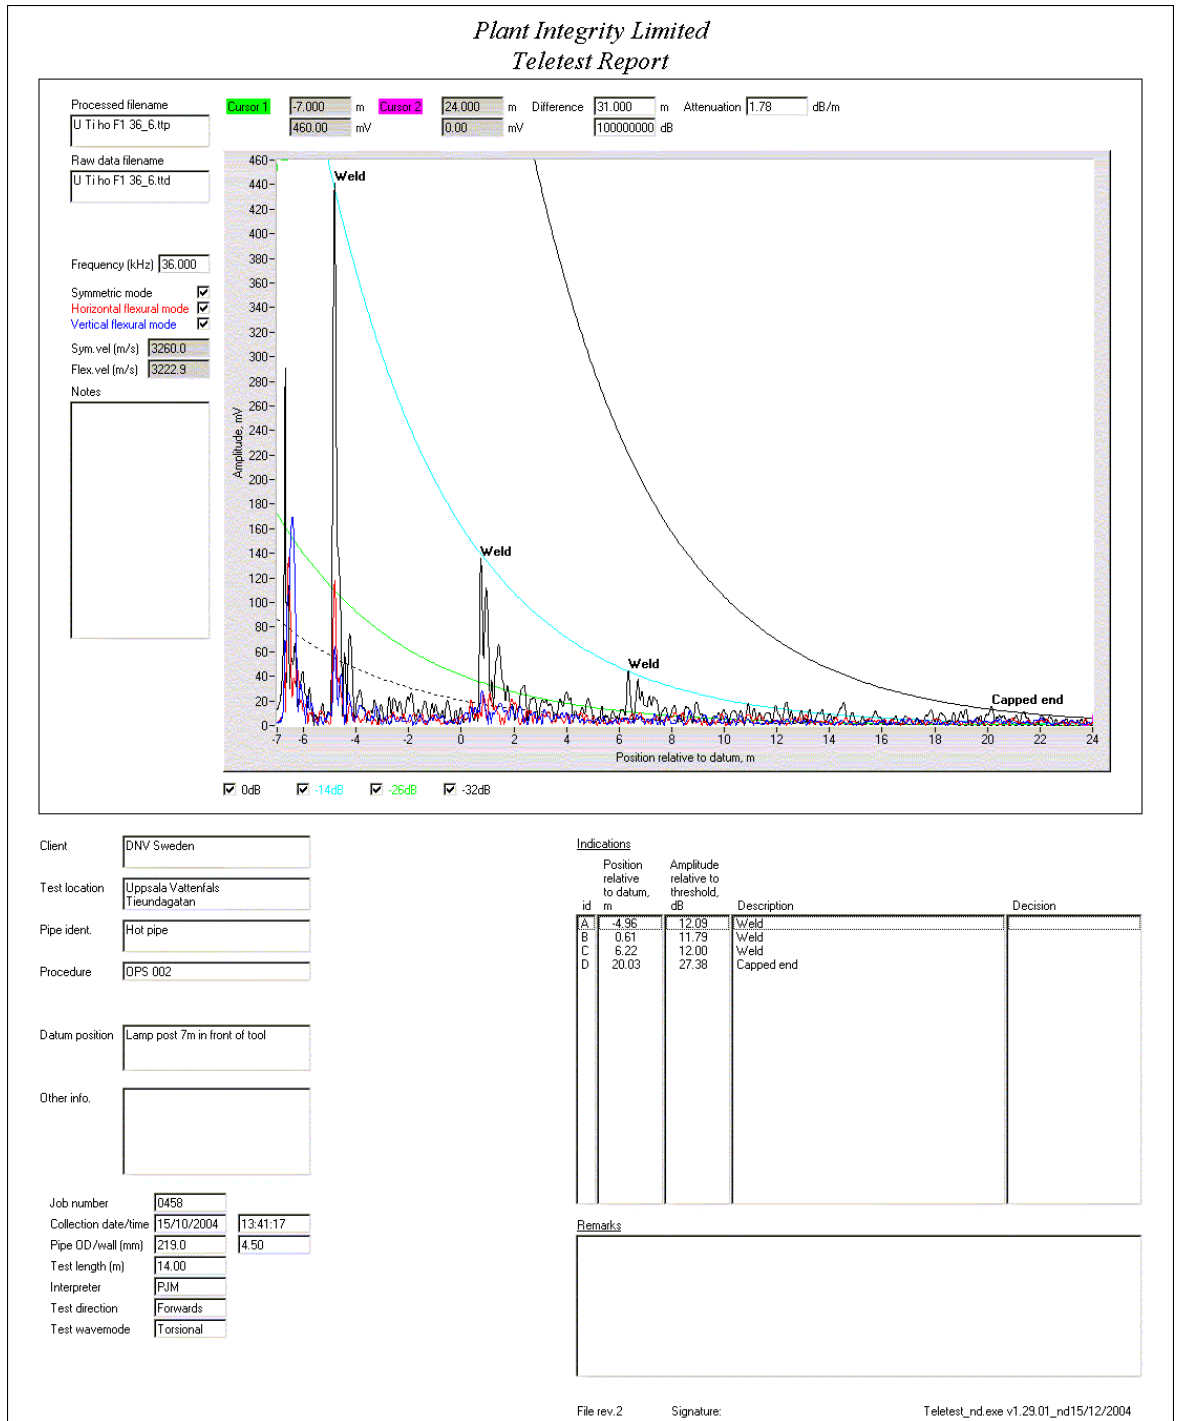
Bild 3 Framledning, framåt – riktning söder

Scanningkurvan för mätningen framåt, söderut, visas i Bild 3 i Bilaga 4. Inga defekter identifierades i denna mätning. Giltig räckvidd för mätningen var ca 14 meter. Dock kunde en igensvetsad rörände observeras vid ca 20 meter. Denna avståndsangivelse verifierades stämma överens med verklig placering.

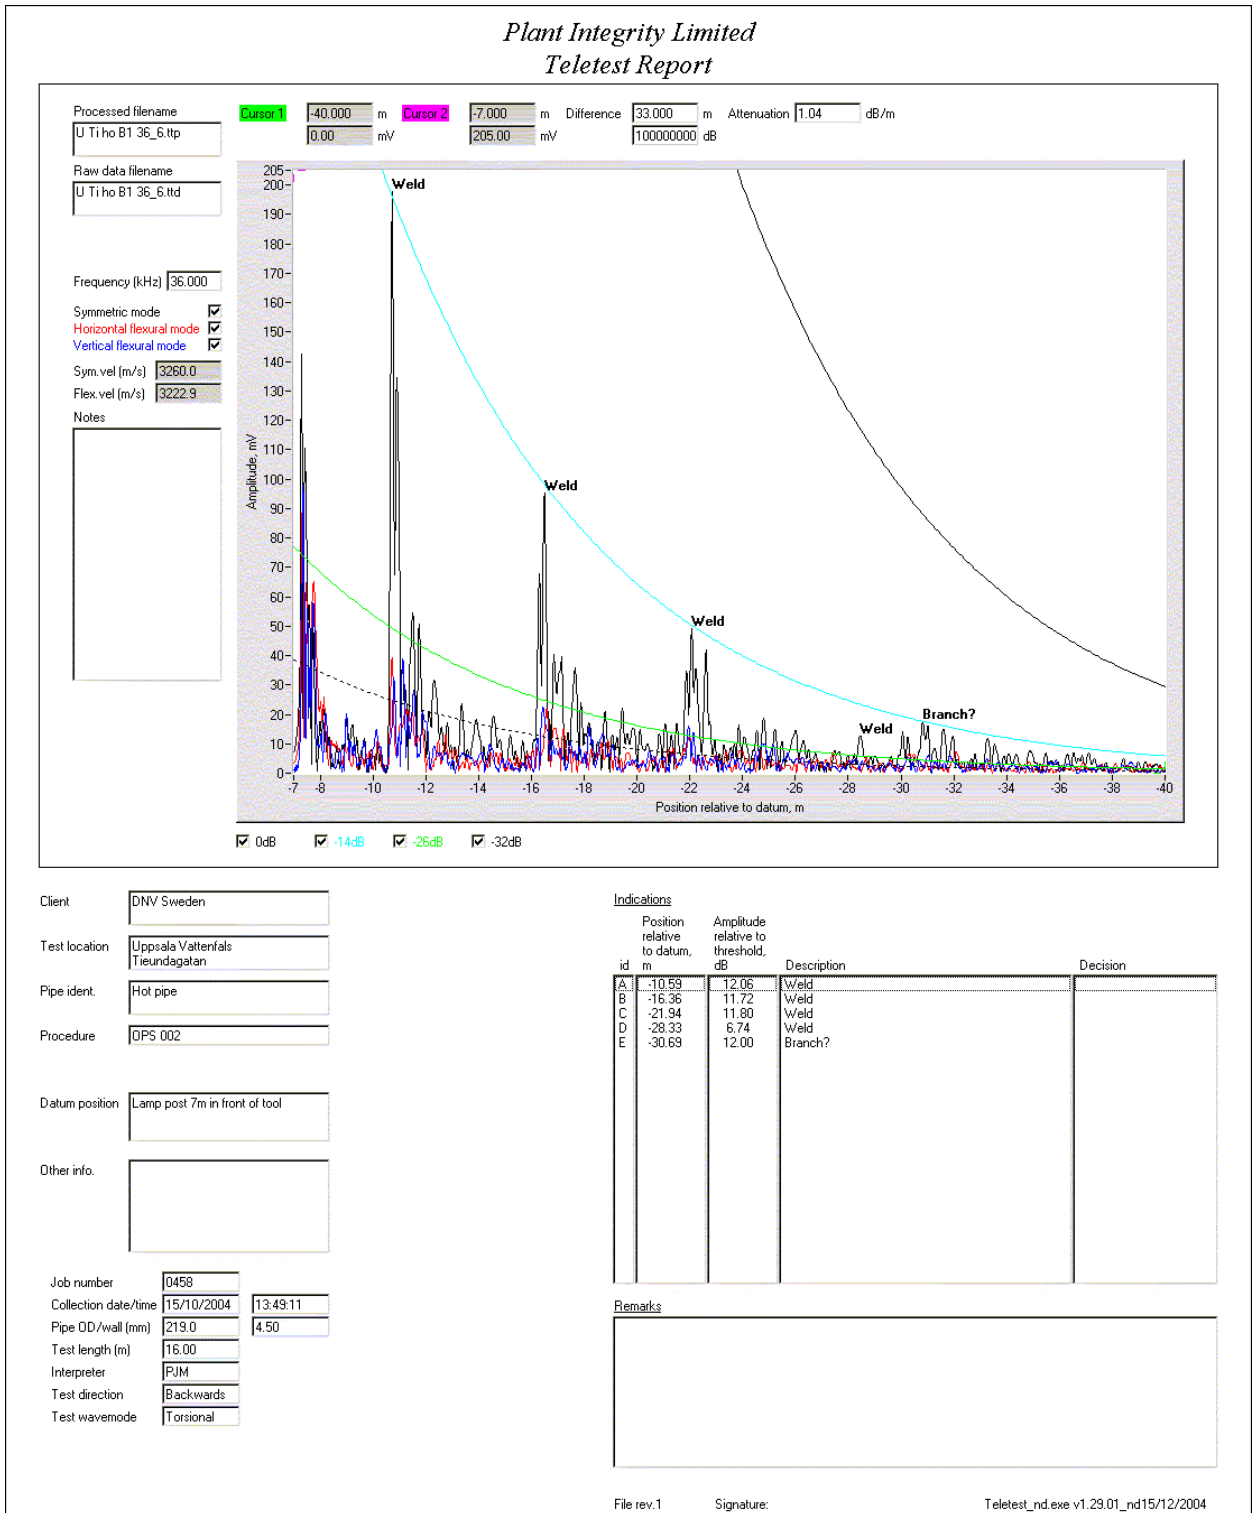
Bild 4 Framledning, bakåt – riktning norr

Inga defekter identifierades vid mätningen bakåt, norrut. Scanningkurvan visas i Bild 4, Bilaga 4. Den giltiga räckvidden var ca 16 meter. Dock kunde en grenledning urskiljas vid -30 meter, vilket sammanföll med placeringen av en kammare längre ned på gatan.
